COMUNE DI VILLAPUTZU

PIANO URBANISTICO COMUNALE

Relazione di compatibilità geologica geotecnica

STUDIO DI COMPATIBILITÀ GEOLOGICO-GEOTECNICA

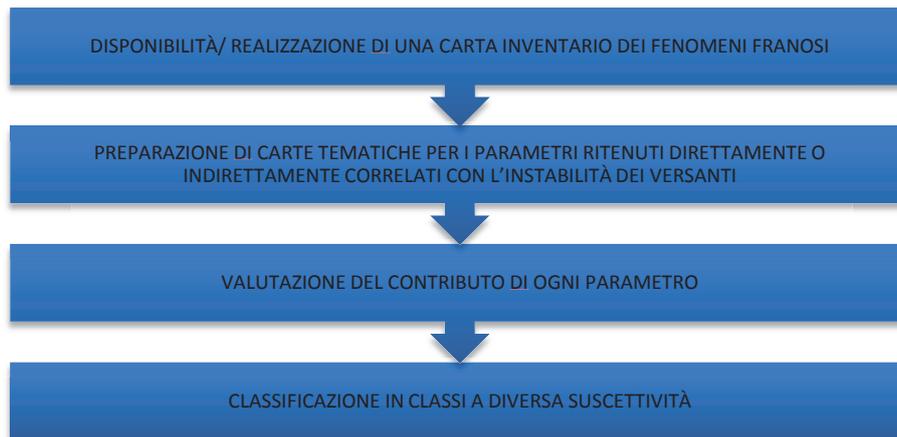
In letteratura sono note diverse metodologie per calcolare la suscettività al dissesto per frana di un'area di interesse: in generale è possibile affermare che qualsiasi tipo di modellizzazione fonda le proprie basi su una conoscenza approfondita del territorio, basata su set consistenti di dati acquisiti sui fenomeni franosi, in certi casi su serie storiche decisamente robuste, che confluiscono in metodologie di tipo statistico ovvero basate sulla occorrenza di eventi franosi attuali e recenti (frane attive e quiescenti) in determinate condizioni geologiche. In altre parole, per studiare la suscettività al dissesto di una determinata area, una cartografia degli elementi franosi diventa un elemento imprescindibile per la caratterizzazione del territorio: questi possono essere presenti eventualmente in inventari/repertori esistenti, oppure devono essere rilevati ex novo. Lo schema concettuale seguito per la determinazione delle classi di suscettività al dissesto può essere sintetizzato dal successivo diagramma a blocchi.

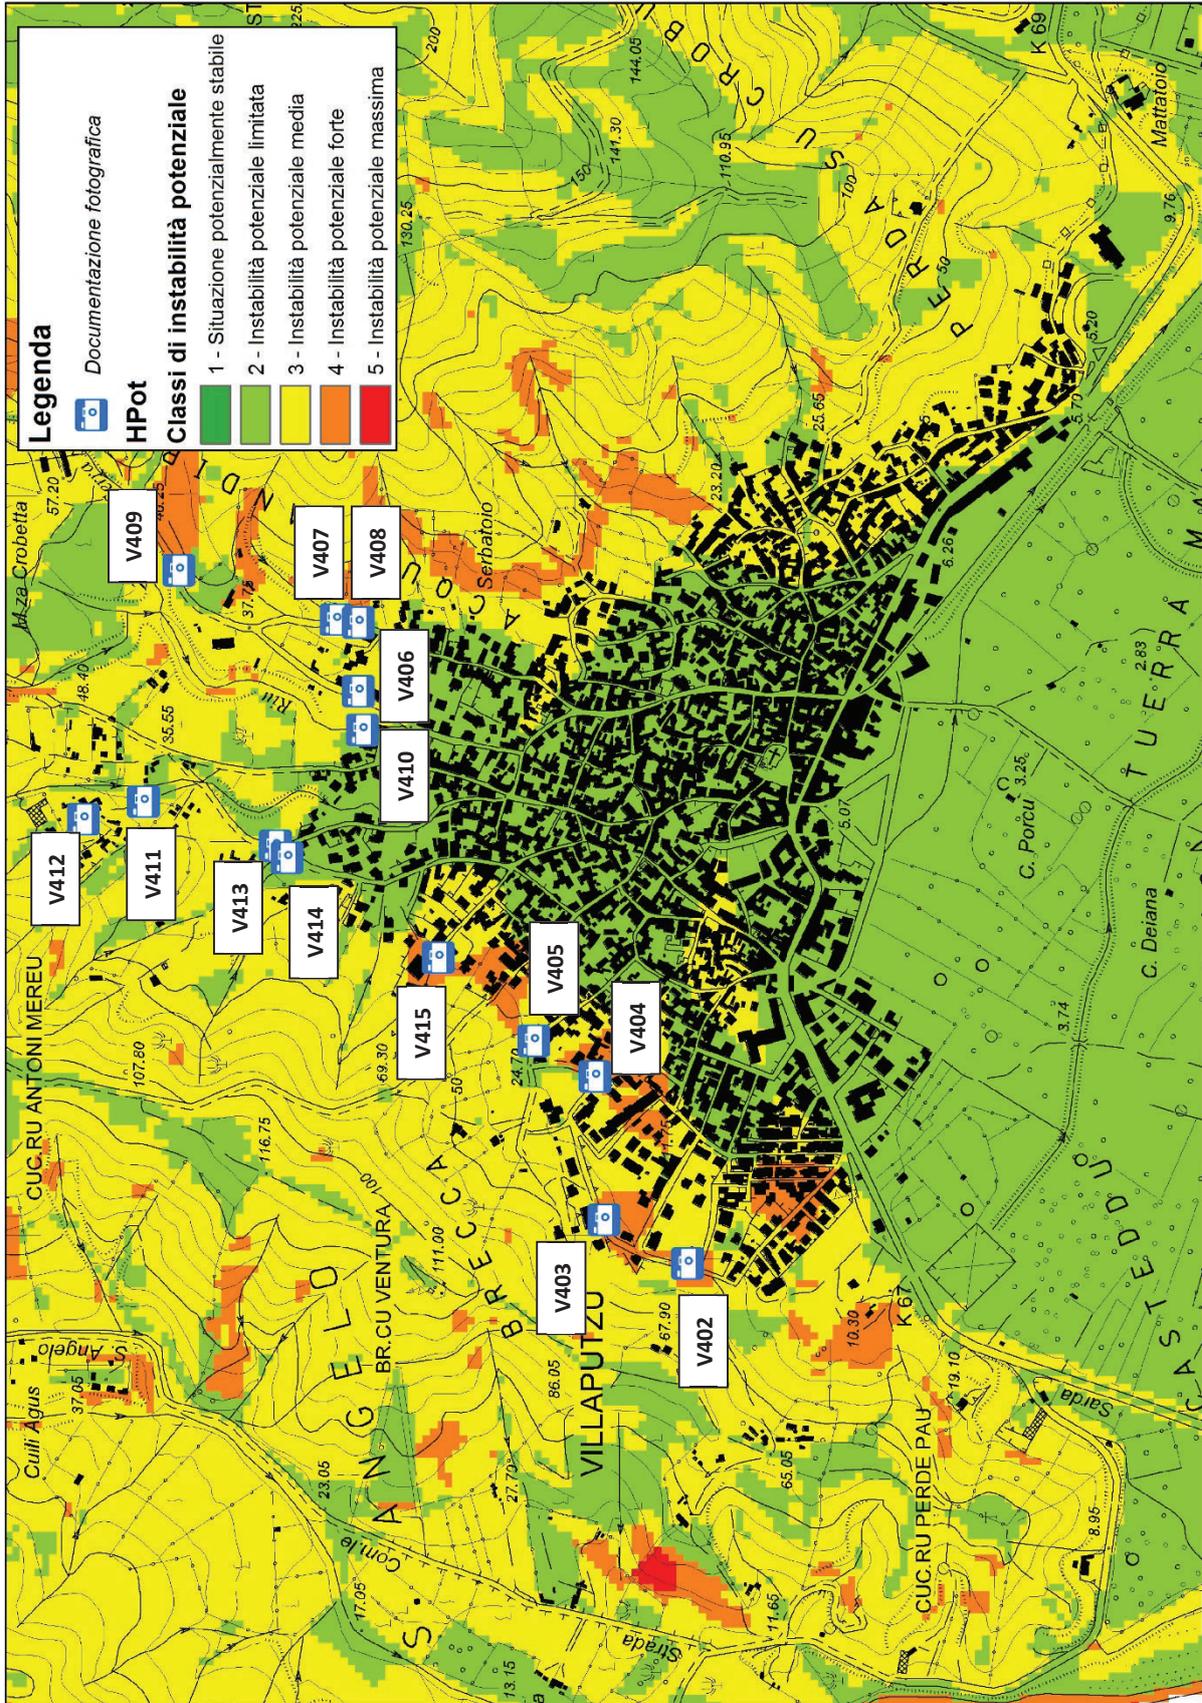
La cartografia di instabilità potenziale redatta secondo le linee guida del PAI individua in questa zona alcune aree virtualmente pericolose (figura 1).

Figura 1 - Carta dell'instabilità potenziale redatta secondo le linee guida del PAI con ubicazione di alcuni scatti fotografici riportati nel testo.

L'indicazione fornita dalla carta di instabilità potenziale è stata quindi analizzata al fine di verificare la presenza di reali pericoli di instabilità dei versanti, investigando puntualmente sullo stato dei luoghi, dei quali sono riportate nel seguito alcune fotografie ritenute significative la cui ubicazione è riportata nella medesima mappa.

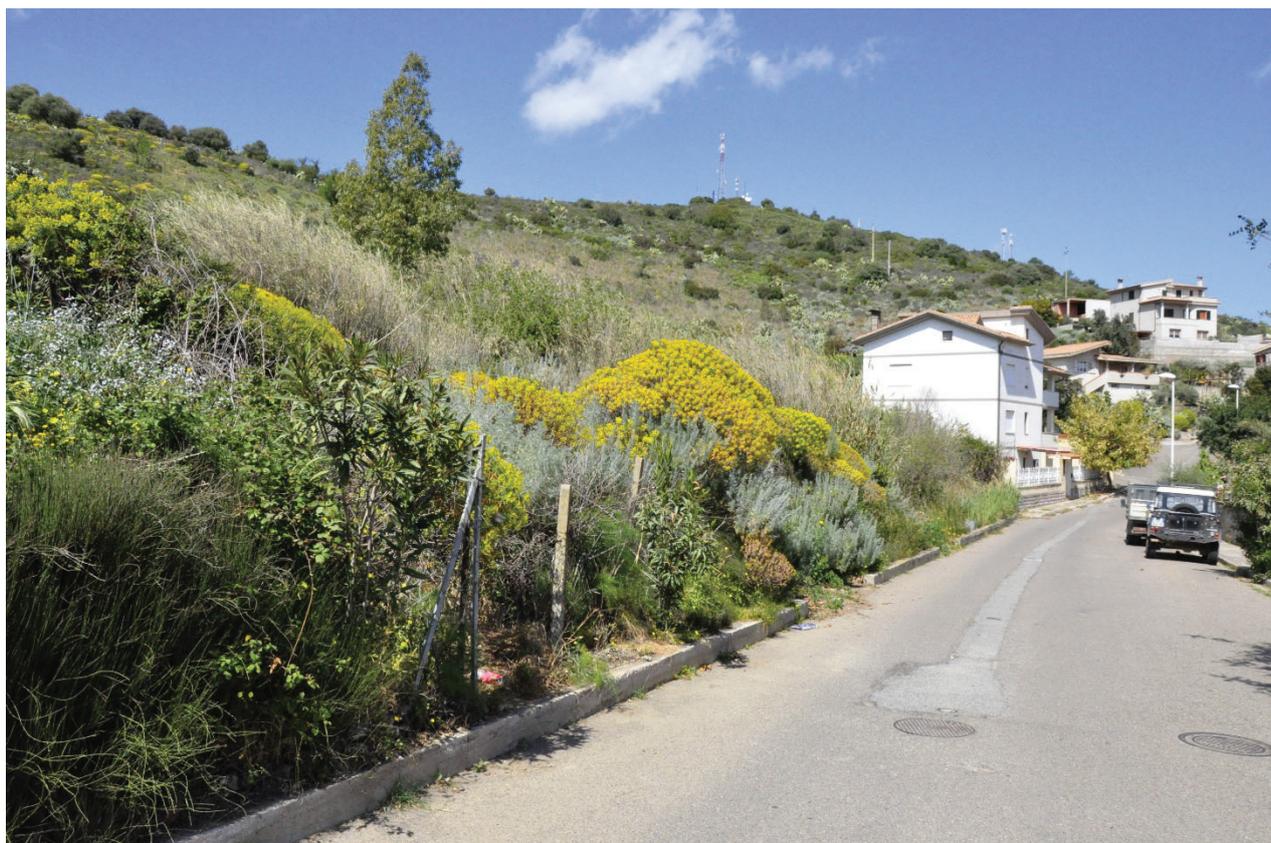
Figura 2 - Fotografia **V402**. Versanti a Ovest del centro abitato

Le fotografie V402 e V403 mostrano lo stato dei luoghi in corrispondenza di alcune aree a forte instabilità potenziale identificate dal PAI. I sopralluoghi effettuati a più riprese e in stagioni differenti consentono di identificare la mancanza di fenomeni di dissesto in atto e potenziali. In questa porzione di territorio, tra l'altro già fortemente urbanizzata e consolidata, il substrato dato dalle arenarie di San Vito non mostra problematiche relative alla sua stabilità. Le giaciture delle discontinuità rilevate sono a reggipoggio. La coltre di detriti superficiale, se presente, è costituita da spessori di pochi cm per cui anche il materiale potenzialmente mobilizzabile non riveste volumi considerevoli. Ancora, analizzando gli edifici e i manufatti, è possibile notare la mancanza di lesioni e fratture che stanno a significare che non esistono movimenti importanti del suolo e del sottosuolo.

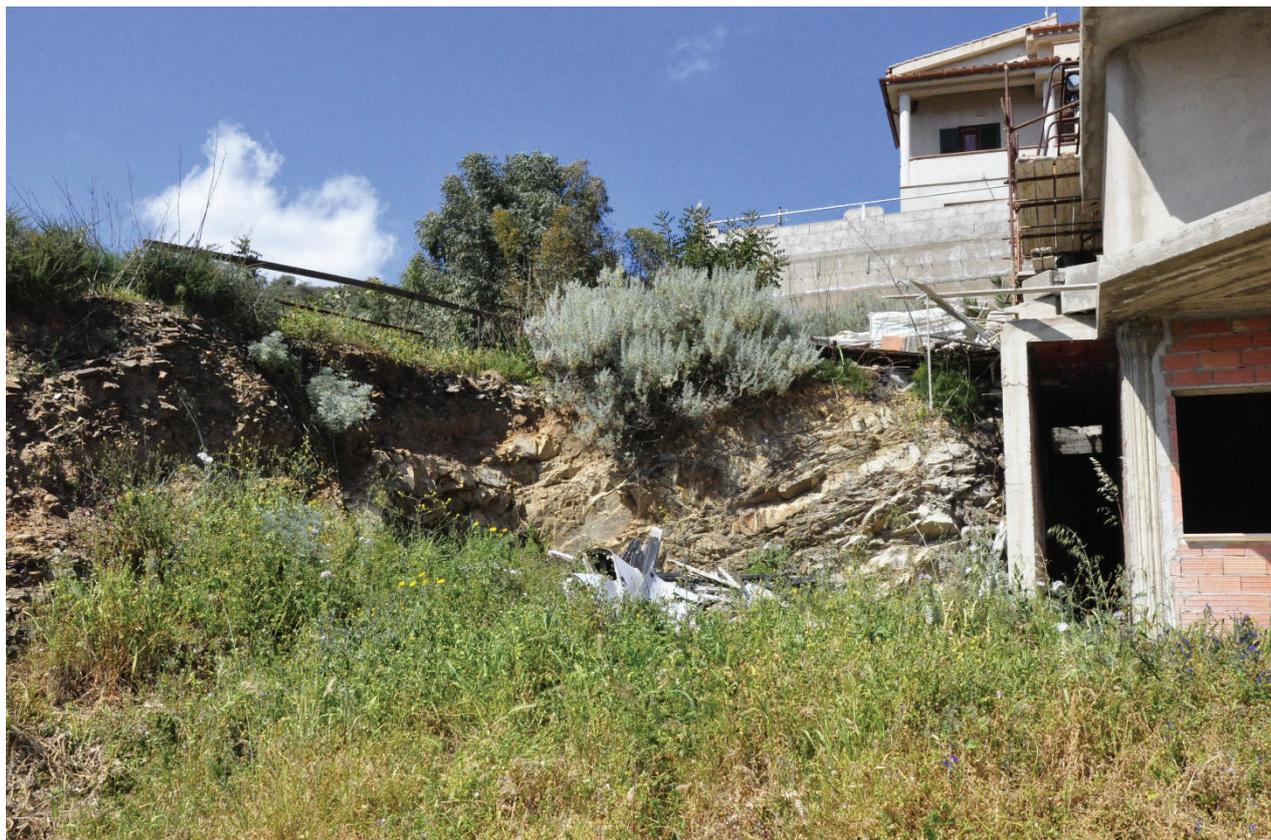
Figura 3 – Fotografia **V403**. Taglio stradale in cui è possibile notare il substrato roccioso sovrastato da una esigua coltre di detriti

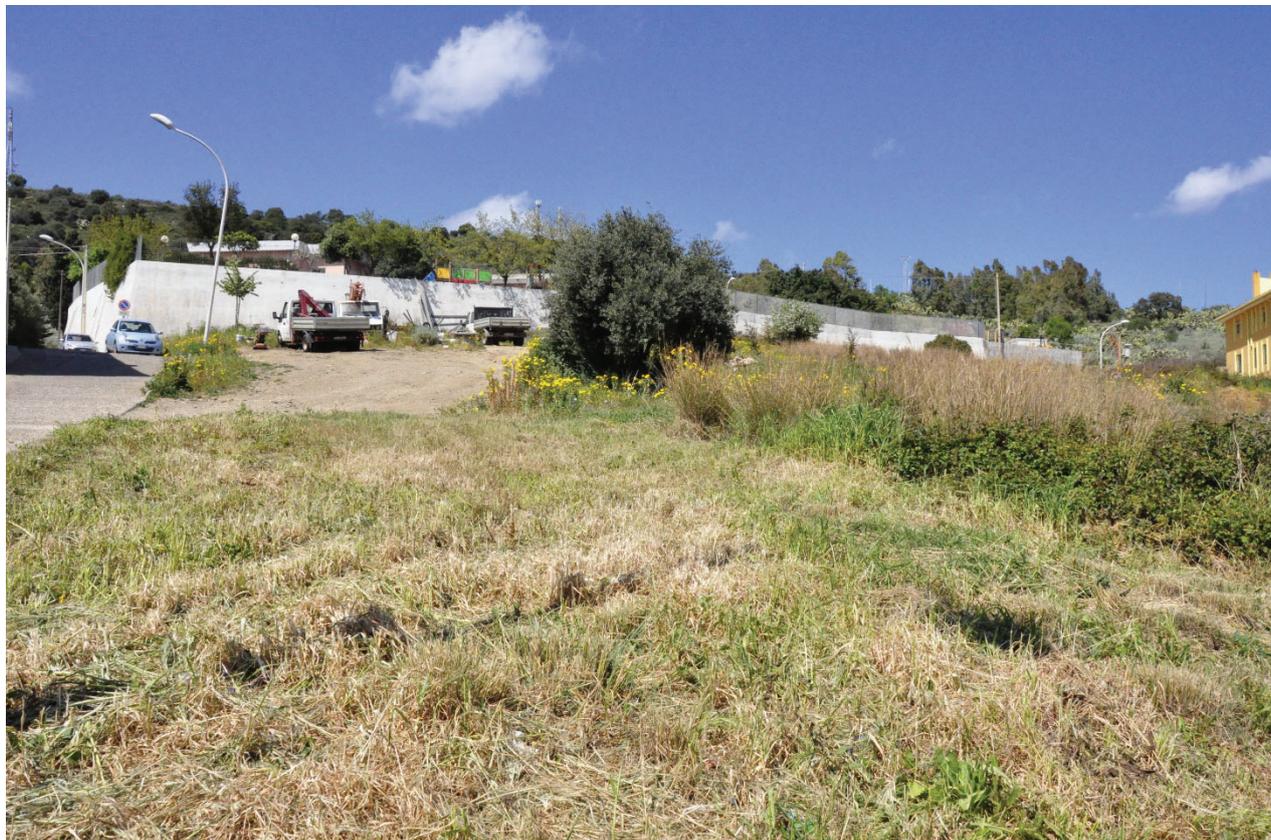
Figura 4 – Fotografia **V404**. Zona subpianeggiante interclusa nel centro abitato

La fotografia V404 mostra un'altra situazione di erroneità determinata dalla carta di instabilità potenziale. Anche in questo caso l'instabilità potenziale individuata sarebbe forte, ma l'area in questione è costituita da una zona a morfologia subpianeggiante interclusa fra gli edifici. La mancanza di fenomeni di dissesto anche potenziali porta ad escludere la pericolosità di quest'area. L'apertura di un nuovo (aprile 2017) taglio stradale (fotografia V405) ha messo ancora una volta in evidenza le caratteristiche tipiche degli affioramenti rocciosi di questa area. La roccia si presenta abbastanza compatta e poco alterata, sovrastata da un esiguo strato di detriti. Tali condizioni sono praticamente una costante.

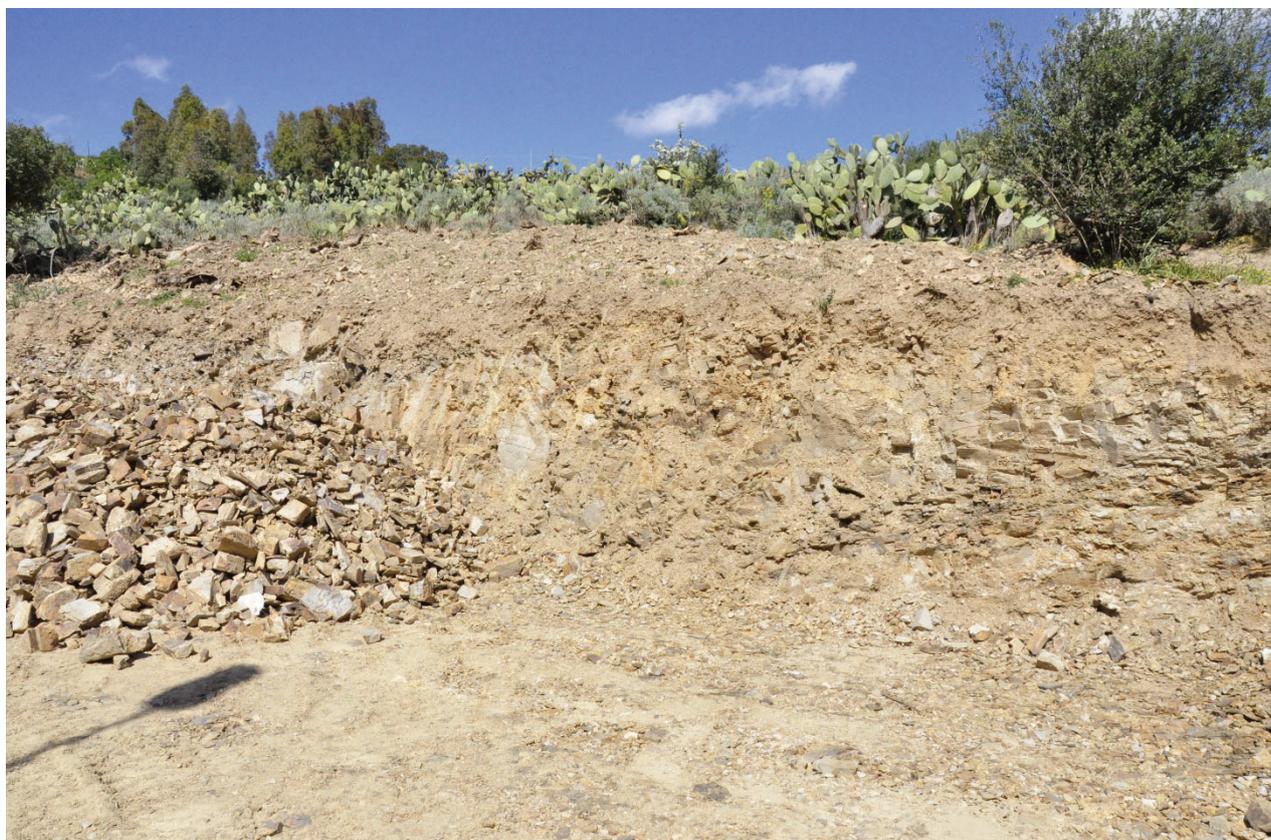
Figura 5 - Fotografia **V405**. Nuovo taglio stradale che mette in evidenza lo stato del substrato roccioso e lo spessore dei detriti superficiali.

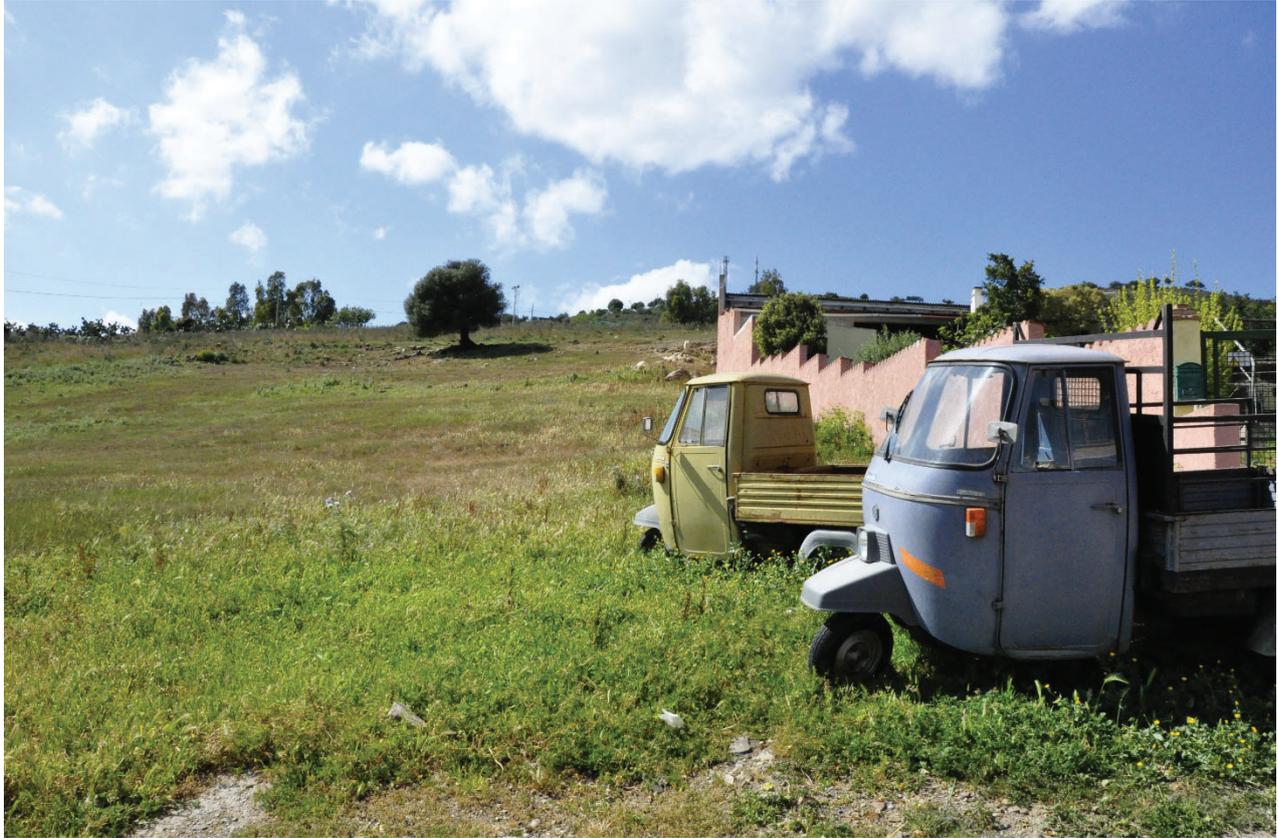
Figura 6 - Fotografia **V415**. Superficie debolmente inclinata situata in posizione NNW rispetto al centro abitato

Poco più a Nord (Fotografia V415) ancora una volta l'elaborazione dell'instabilità potenziale metterebbe in guardia per la possibilità di movimentazione importante dei versanti, ma anche in questo caso siamo di fronte a un calcolo i cui risultati mostrano poca aderenza alla realtà dei luoghi. Morfologicamente si individua un piano debolmente inclinato in cui si esclude la possibilità di movimenti franosi in senso stretto: anche in questo caso sono

stati ispezionati alcuni manufatti come alcune recinzioni e/o muri di cinta rilevando l'assenza di lesioni che testimoniassero movimenti di versante in atto.

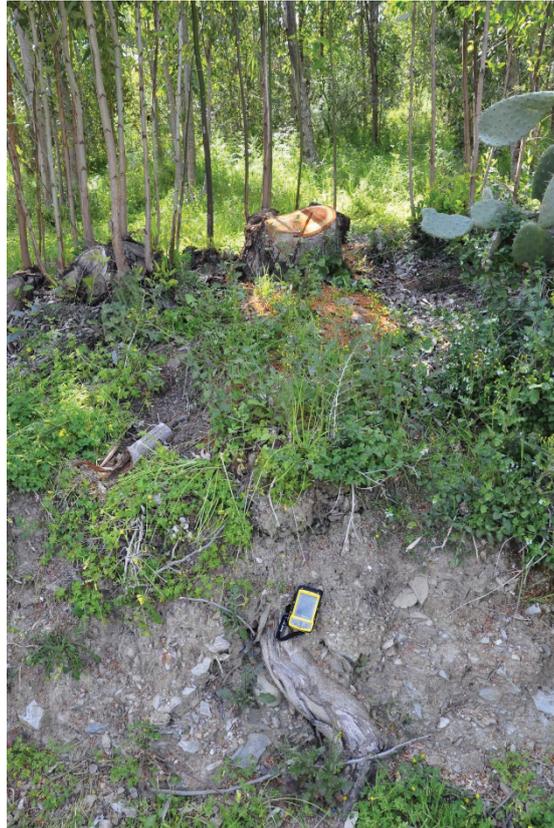
Figura 7 - Fotografia **v411**. Taglio stradale che mostra la presenza di detriti superficiali stabilizzati dalla vegetazione

In questo contesto la copertura detritica presente mostra uno spessore relativamente superiore rispetto a quella rilevata nel lato occidentale del centro abitato (Fotografia 411), comunque stabilizzata dalla presenza di vegetazione arbustiva che concorre alla sua stabilizzazione unitamente alle pendenze moderate. I sopralluoghi hanno consentito di verificare anche in questo settore l'assenza di fenomeni di movimento e/o di creeping.

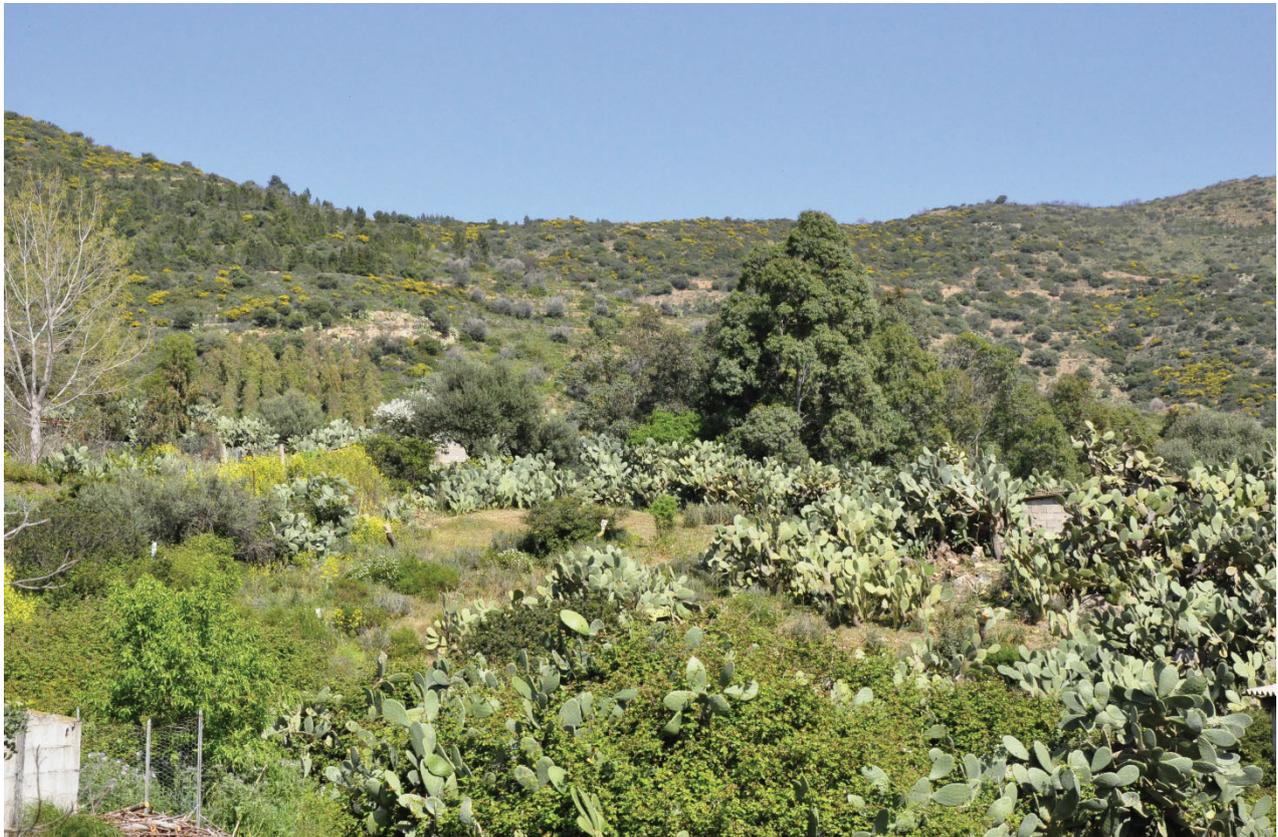
Figura 8 - Fotografia **v412**. Morfologia collinare del settore a Nord del centro abitato.

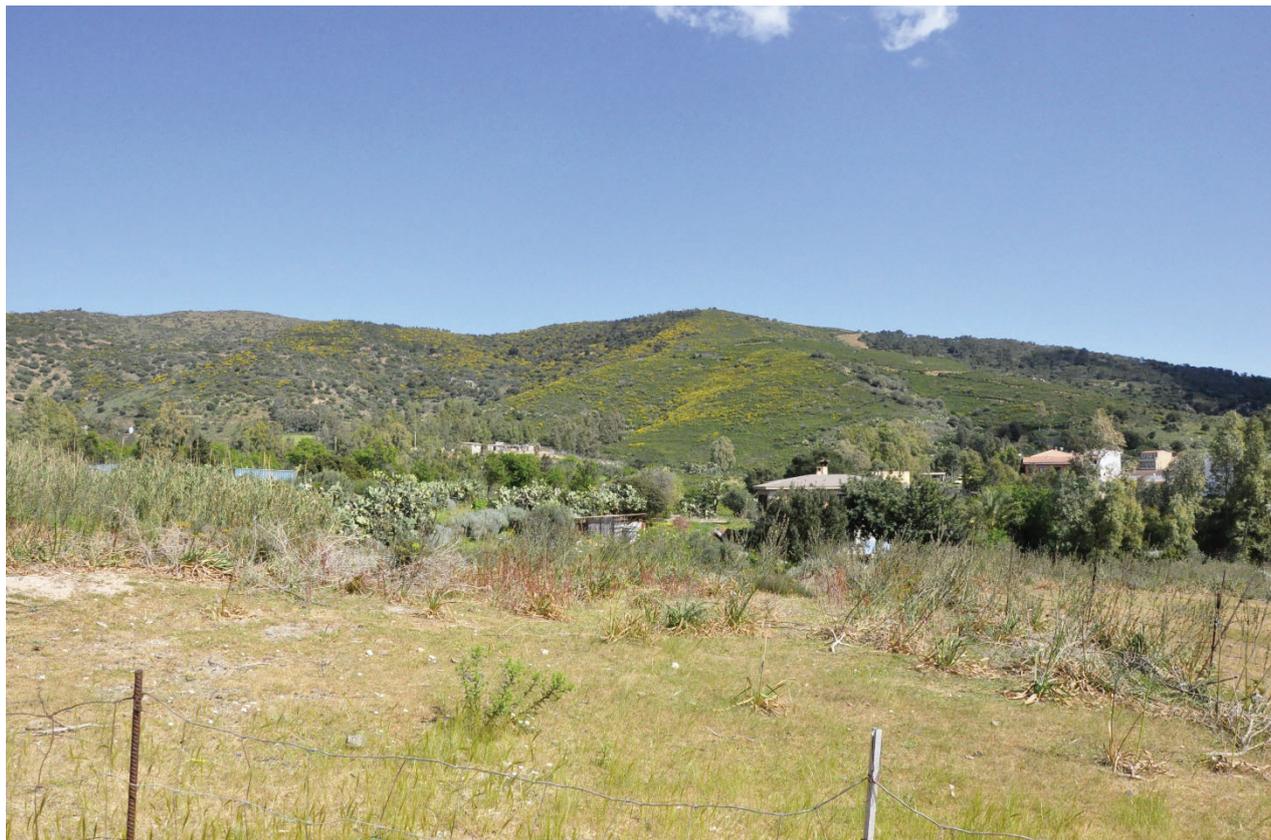
Figura 9 - Fotografia **V413**. Morfologia collinare del settore a Nord del centro abitato.

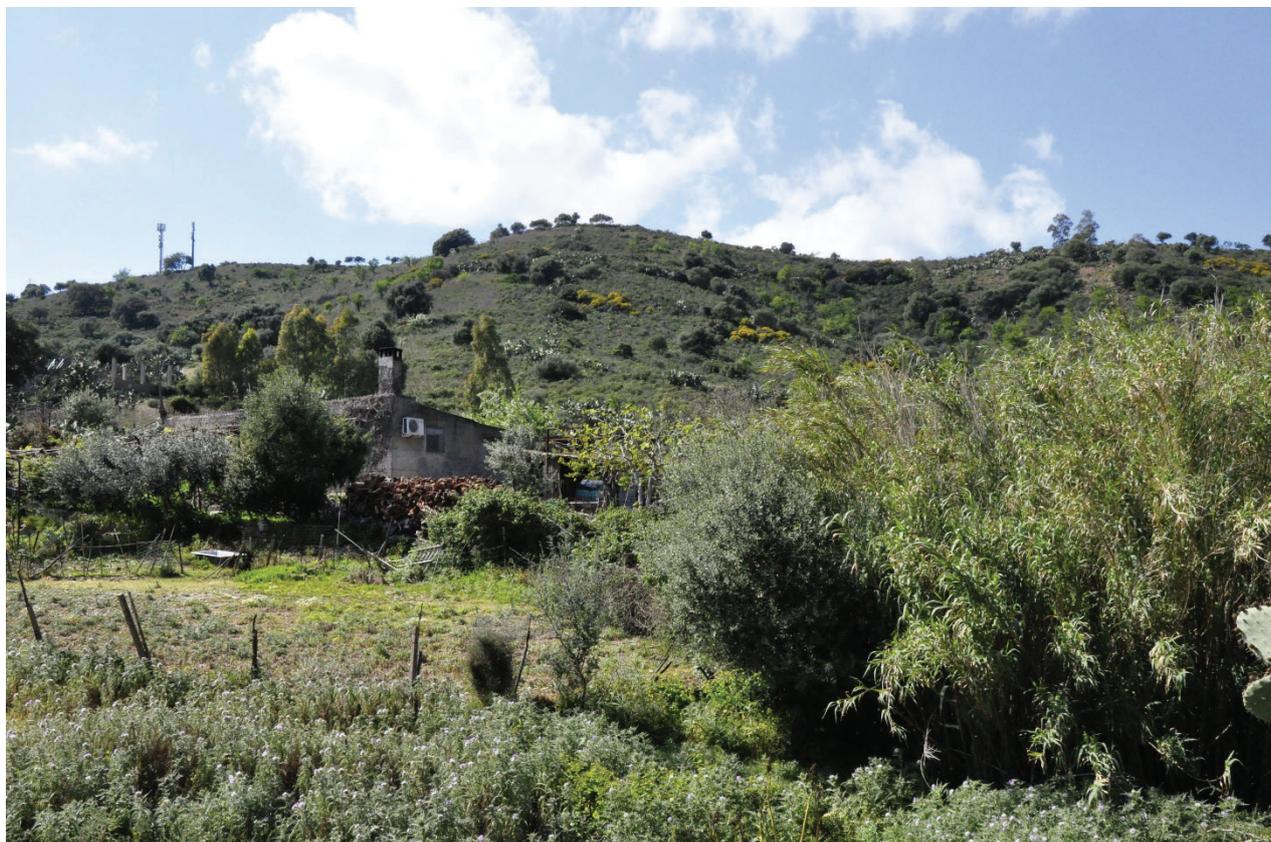
Figura 10 - Fotografia **V414**. Morfologia collinare del settore a Nord del centro abitato.

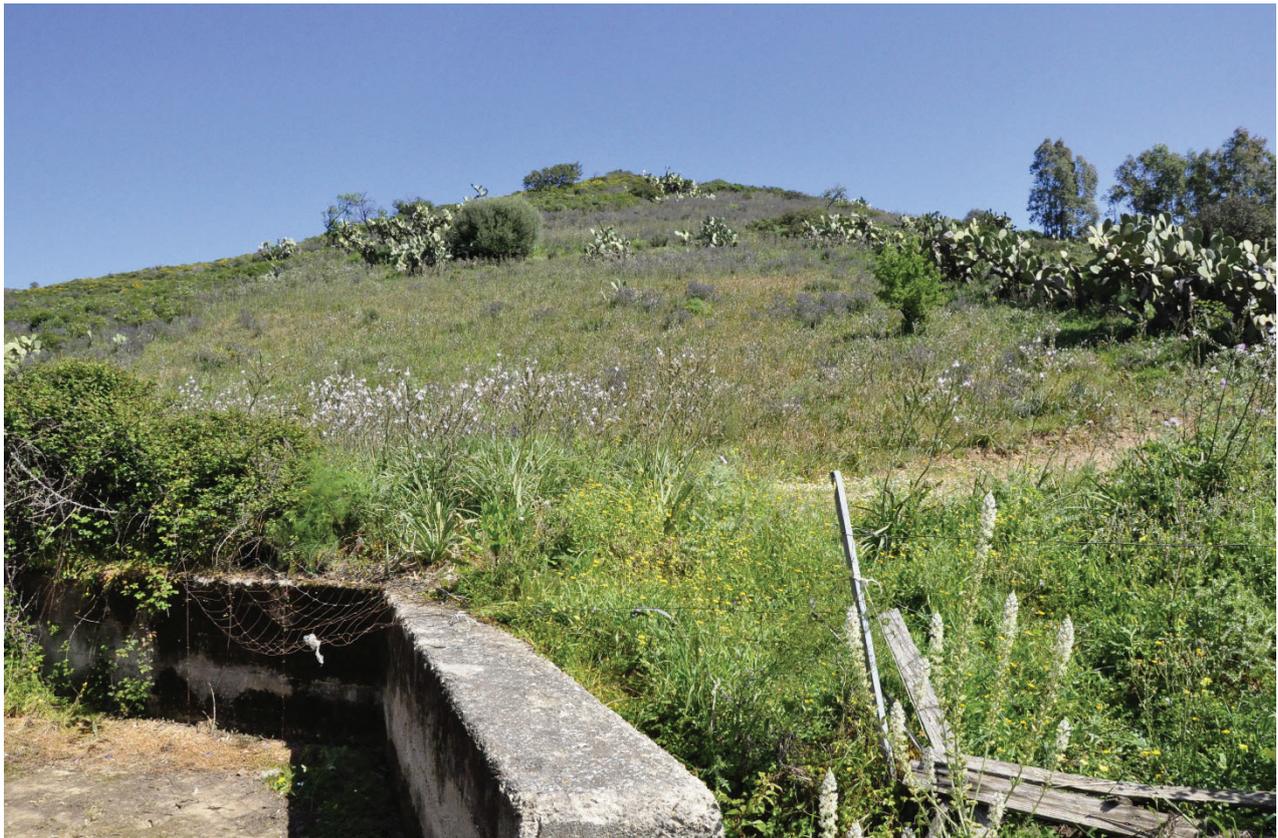
Figura 11 - Fotografia **V407**. Morfologia collinare del settore a Est del centro abitato.

In quest'area (Fotografie V407, V408, V409) dominano ancora una volta le dolci e regolari forme collinari modellate sulle arenarie di San Vito, con roccia subaffiorante, poco alterata, giacitura a reggipoggio delle discontinuità e presenza di una esile coltre di materiale superficiale, spesso stabilizzato dalla vegetazione. Le ricognizioni effettuate a più riprese non hanno individuato la presenza di fenomeni di movimento di versante né in atto né potenziali: è ragionevole mantenere anche per questo settore un basso livello di pericolosità in quanto nessun indizio rilevato suggerisce la possibilità che possano avvenire movimenti di versante pericolosi per l'incolumità delle persone e dei luoghi.

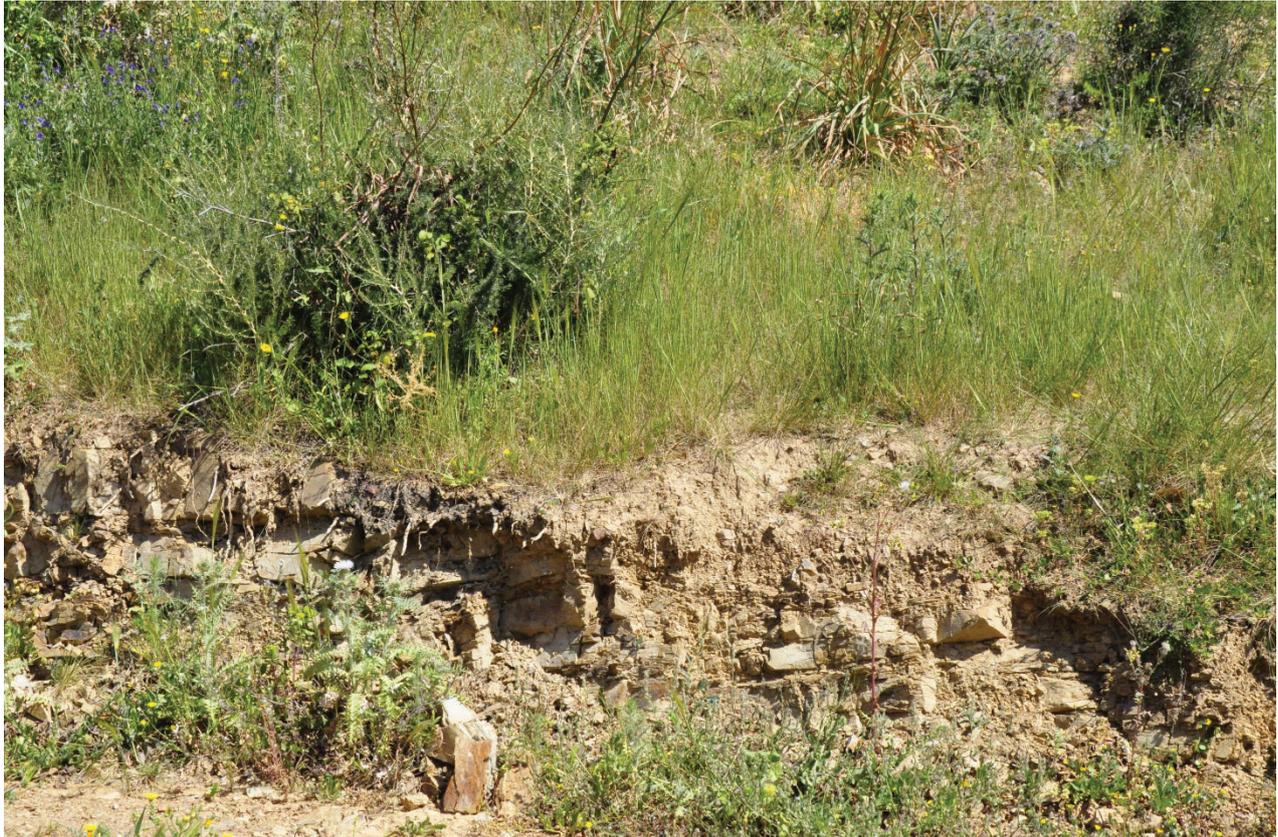
Figura 12 - Fotografia **V408**. Giacitura a reggipoggio delle discontinuità presenti nelle arenarie di San Vito, ricoperte da una sottile coltre di alterazione colonizzata da vegetazione spontanea.

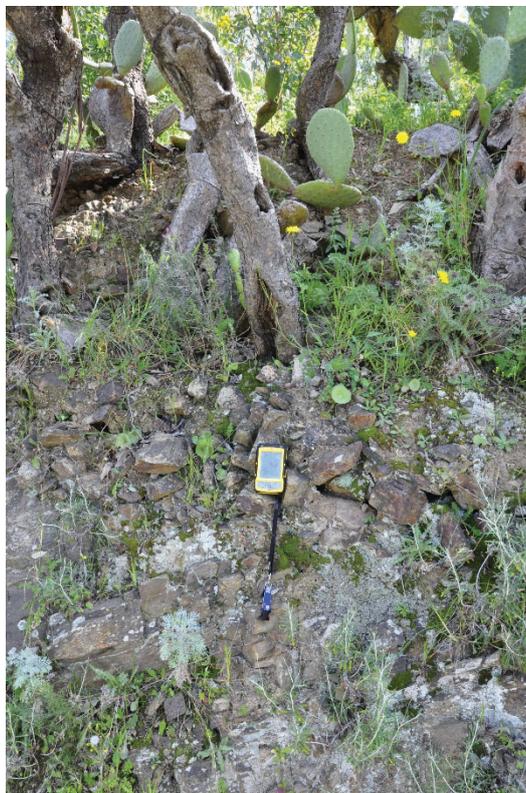
Figura 13 - Fotografia **V409**. Roccia sub-affiorante nel settore NNE. Coltre di detriti superficiale praticamente assente

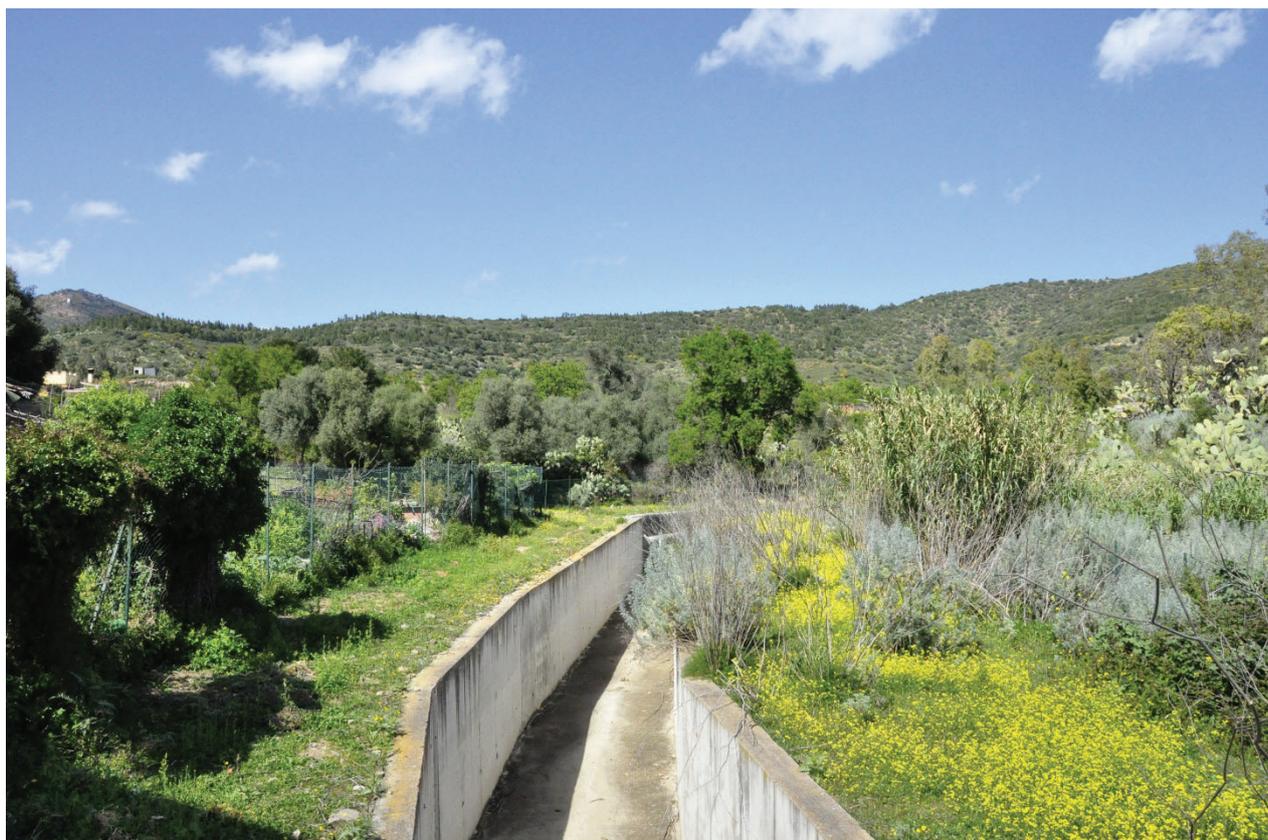
Figura 14 - Fotografia **V410**. Opera idraulica di regimazione delle acque connessa con il canale tombato posto al di sotto della Via La Marmora

In generale l'area del centro abitato e le sue immediate circostanze non appaiono affette da problematiche relative alla stabilità dei versanti intese in senso stretto. Le ricognizioni e le analisi effettuate hanno messo in evidenza per questo settore l'assenza di fenomeni gravitativi in atto o potenziali, mentre invece una problematica più critica dal punto di vista idrogeologico riguarda le dinamiche fluviali, come tra l'altro testimoniato da dati storici e dalla realizzazione di opere atte a limitare e arginare questo fenomeno come per esempio canali di guardia e tombati che sono stati realizzati nel tempo (Fotografia V410).

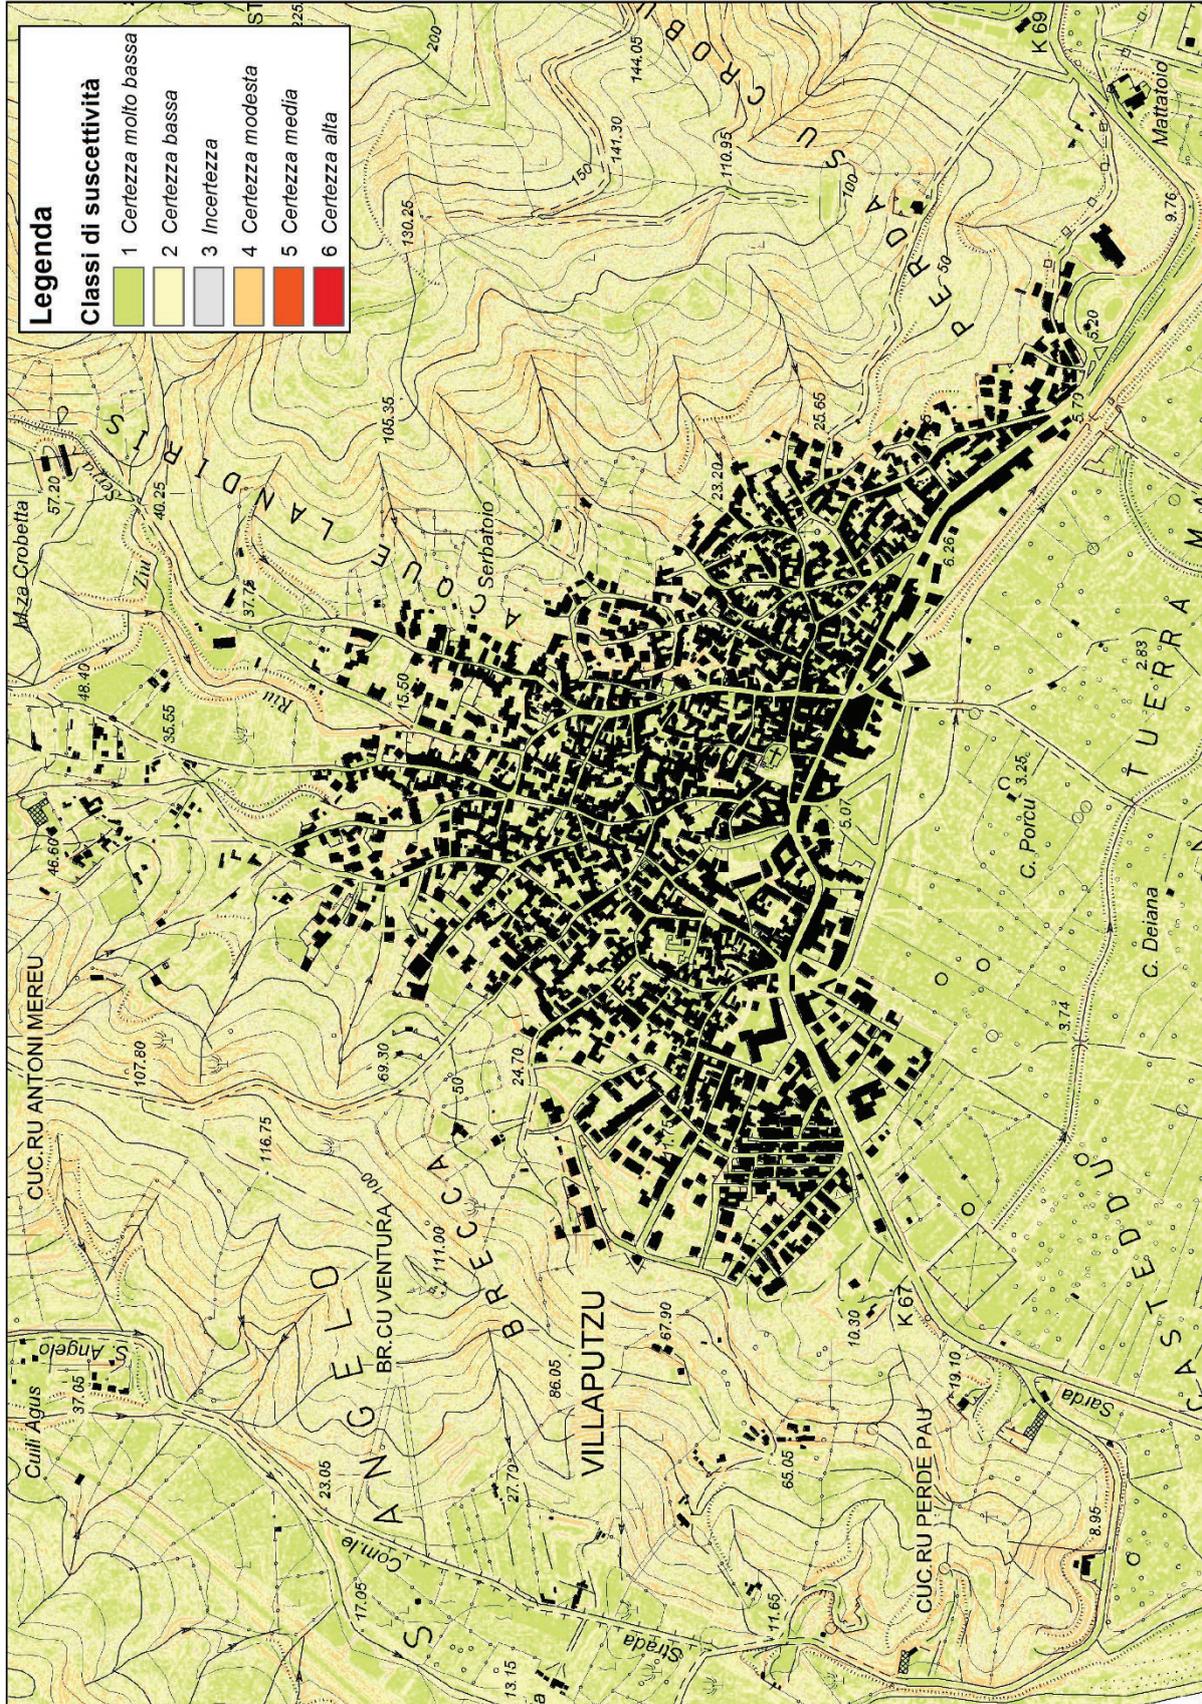
Figura 15 - Carta della suscettività da frana realizzata mediante la metodologia del CF

Un estratto della carta ottenuta per questo settore è riportato nella successiva figura 15.

Come si può notare, il risultato dell'integrazione dei parametri di instabilità utilizzati nel modello proposto porta a risultati congruenti e concordi con le indicazioni fino a questo momento espresse.

Il calcolo effettuato ha portato a dei risultati innanzitutto di dettaglio maggiore grazie alla possibilità offerta dal modello digitale del terreno con risoluzione 1m e oltretutto aderenti e corrispondenti alle osservazioni di campagna. La maggior parte dei pixel calcolati per questa zona ricade nella classe 2 e subordinatamente 1, cioè con una certezza rispettivamente bassa e molto bassa di avere le medesime caratteristiche delle aree Hg3 prese come riferimento. Si può notare anche la presenza di alcuni pixel appartenenti alla classe 4, ma la loro distribuzione spaziale non è tale da consentire una corretta interpolazione e mappatura uniforme specie in relazione alla scala di 1:10000. Va tenuto comunque presente che per queste aree esistono tutte le osservazioni effettuate in precedenza, tale elaborazione di tipo statistico-geomorfologico-quantitativo è da considerarsi a supporto delle classiche metodologie di rilevamento e analisi.

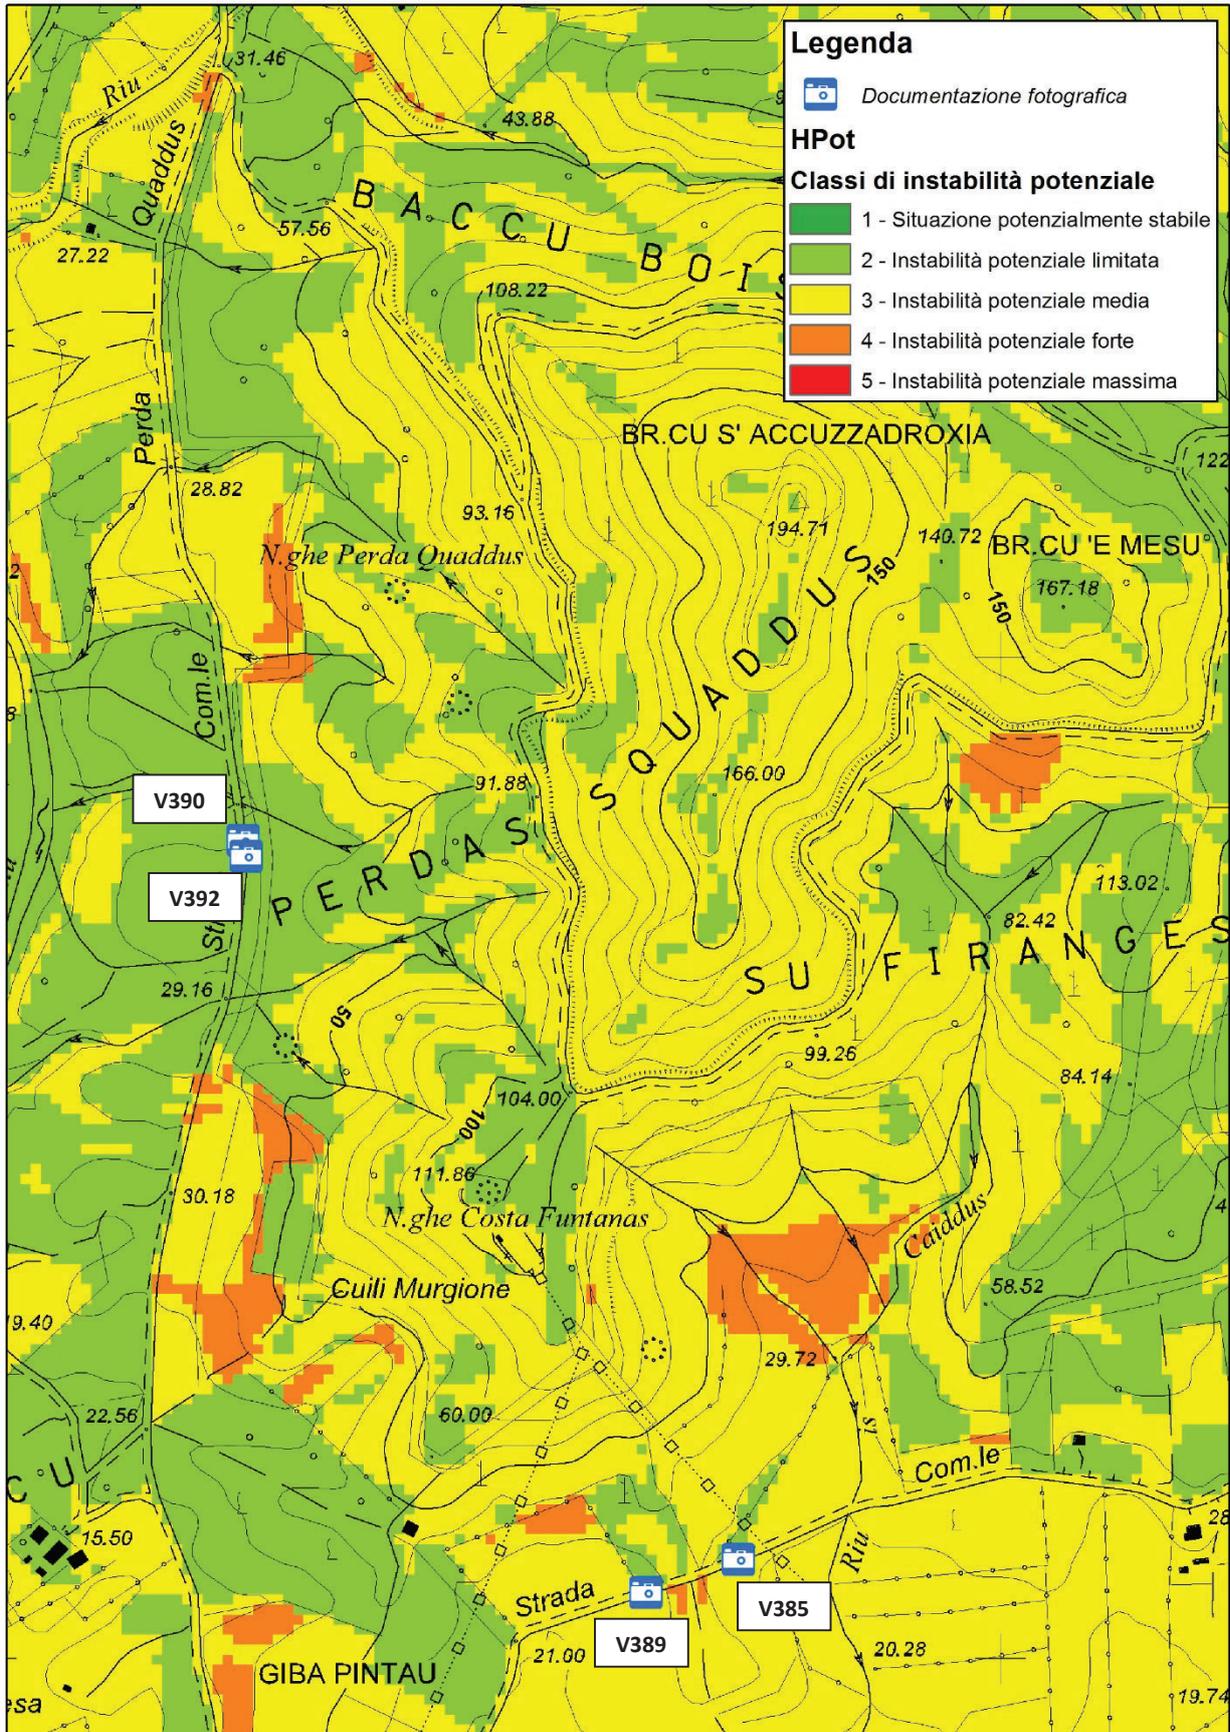
Figura 16 - Carta di instabilità potenziale per il settore di Perda Quaddus

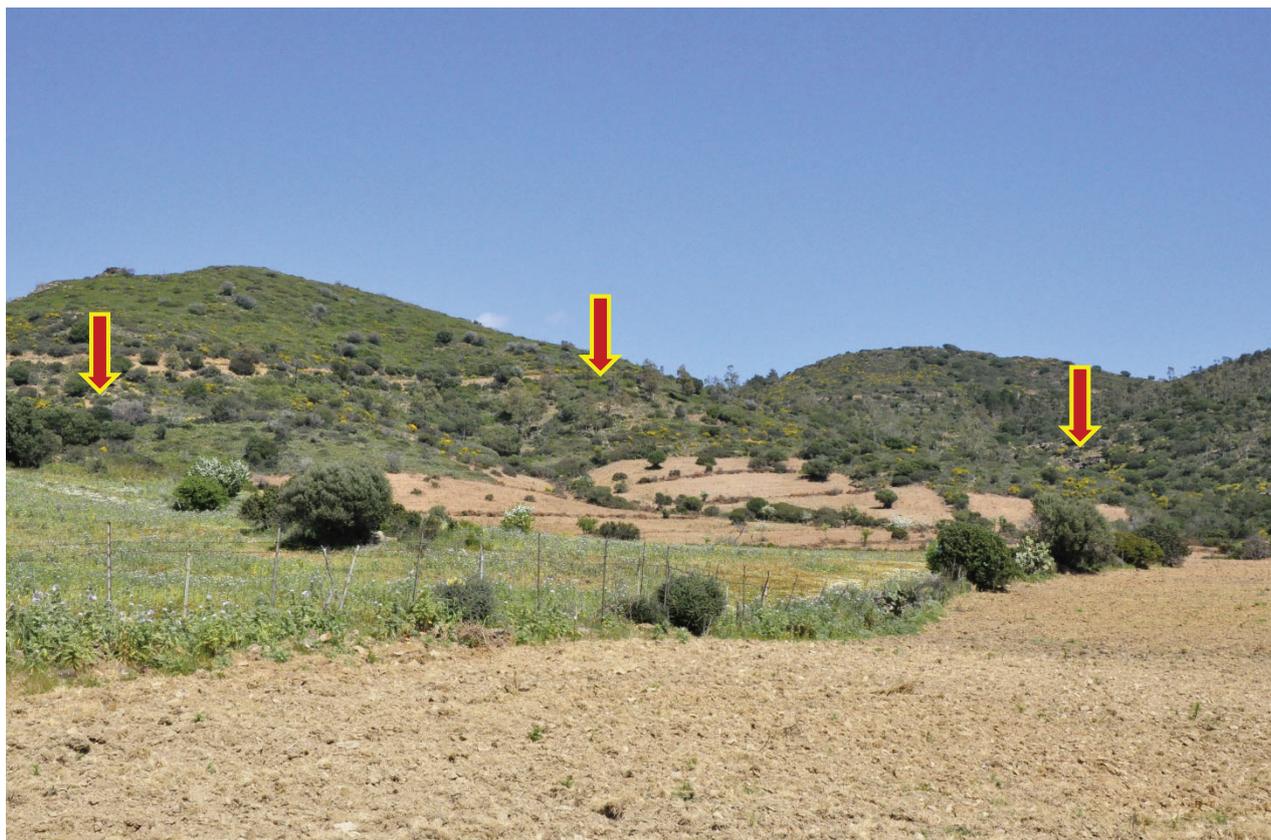
Figura 17 - Fotografia **V385**. Vista verso Nord. La frecce indicano la presenza di blocchi/detriti lungo i versanti
