COMUNE DI VILLAPUTZU

PIANO URBANISTICO COMUNALE

Relazione di compatibilità geologica geotecnica

STUDIO DI COMPATIBILITÀ GEOLOGICO-GEOTECNICA

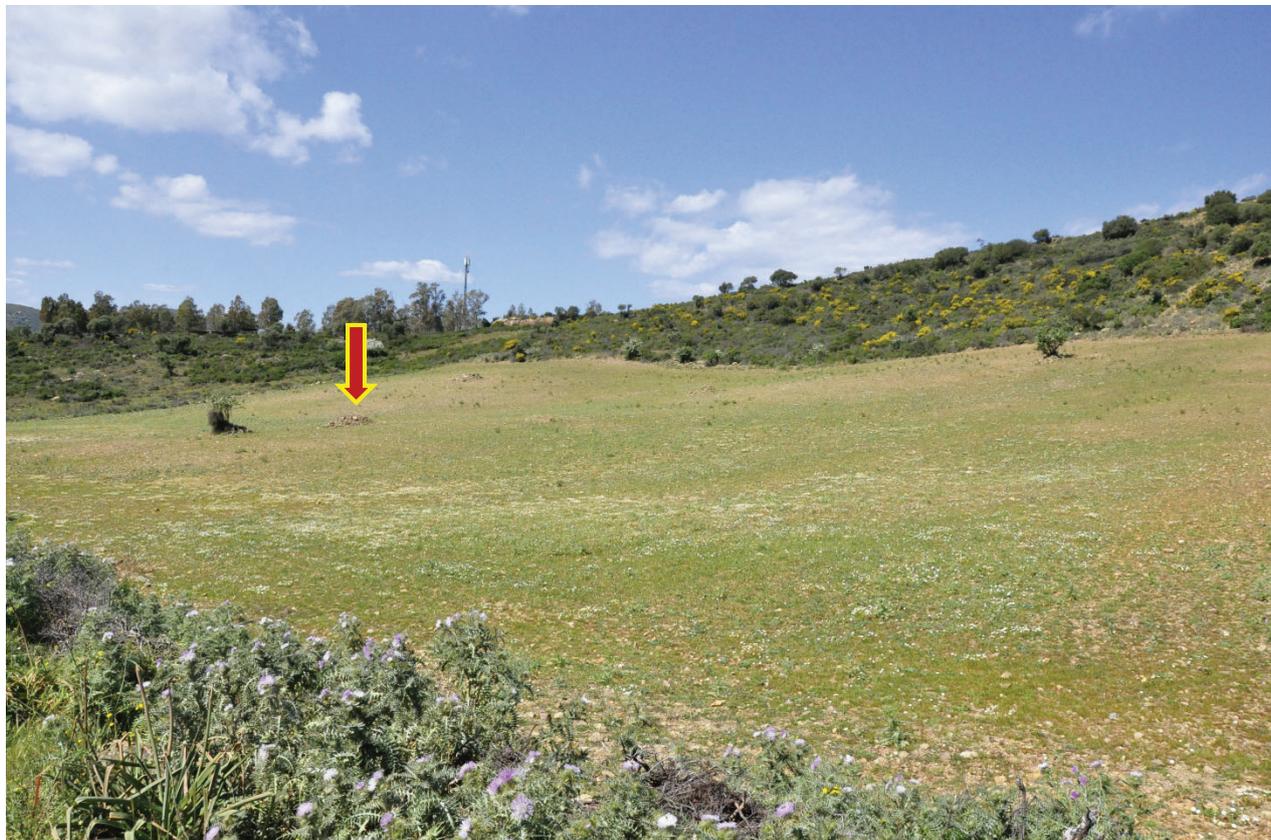
Figura 18 - Fotografia **V389**. Vista verso NW. Glacis di accumulo e accumulo di detriti di versante (freccia)

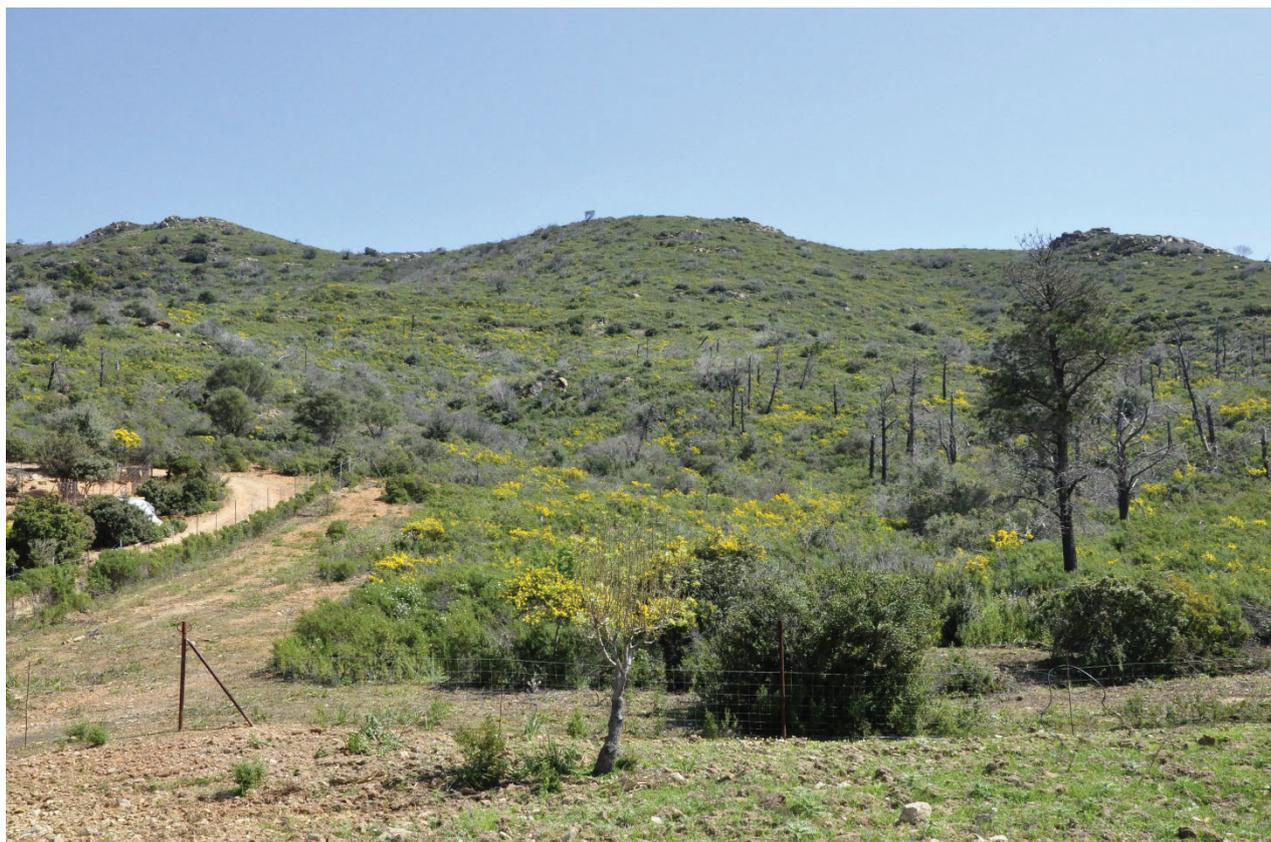
Figura 19 - Fotografia **V390**. Vista verso Est. La ripresa mostra la presenza di affioramenti rocciosi sommitali e residui di alberi carbonizzati

Inoltre, dato di non secondaria importanza, questa zona è stata recentemente percorsa da incendio come testimoniato dai residui carbonizzati di alcuni alberi (Fotografie V390 e V392).

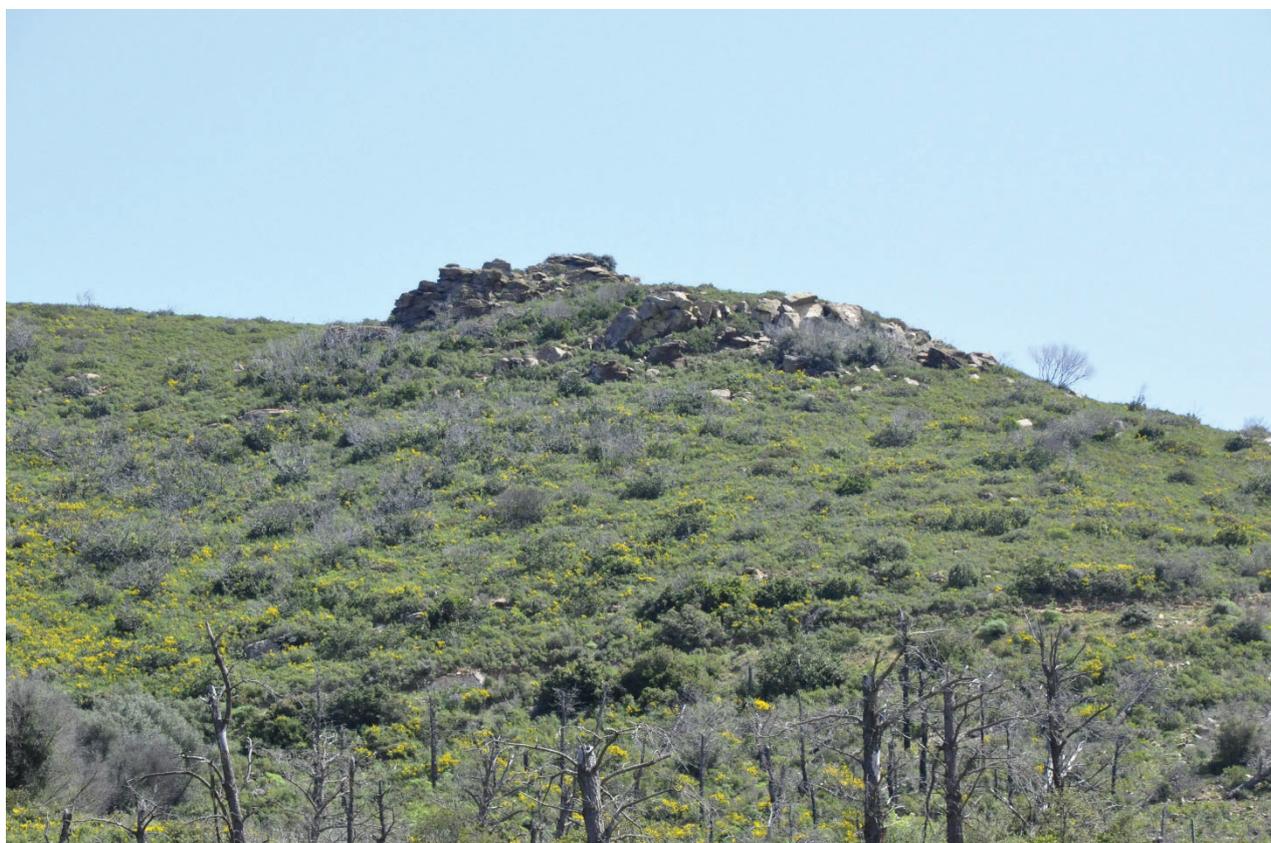
Figura 20 - Fotografia **V392**. Vista verso Sud-Est. La ripresa mostra la presenza di affioramenti rocciosi sommitali e residui di alberi carbonizzati

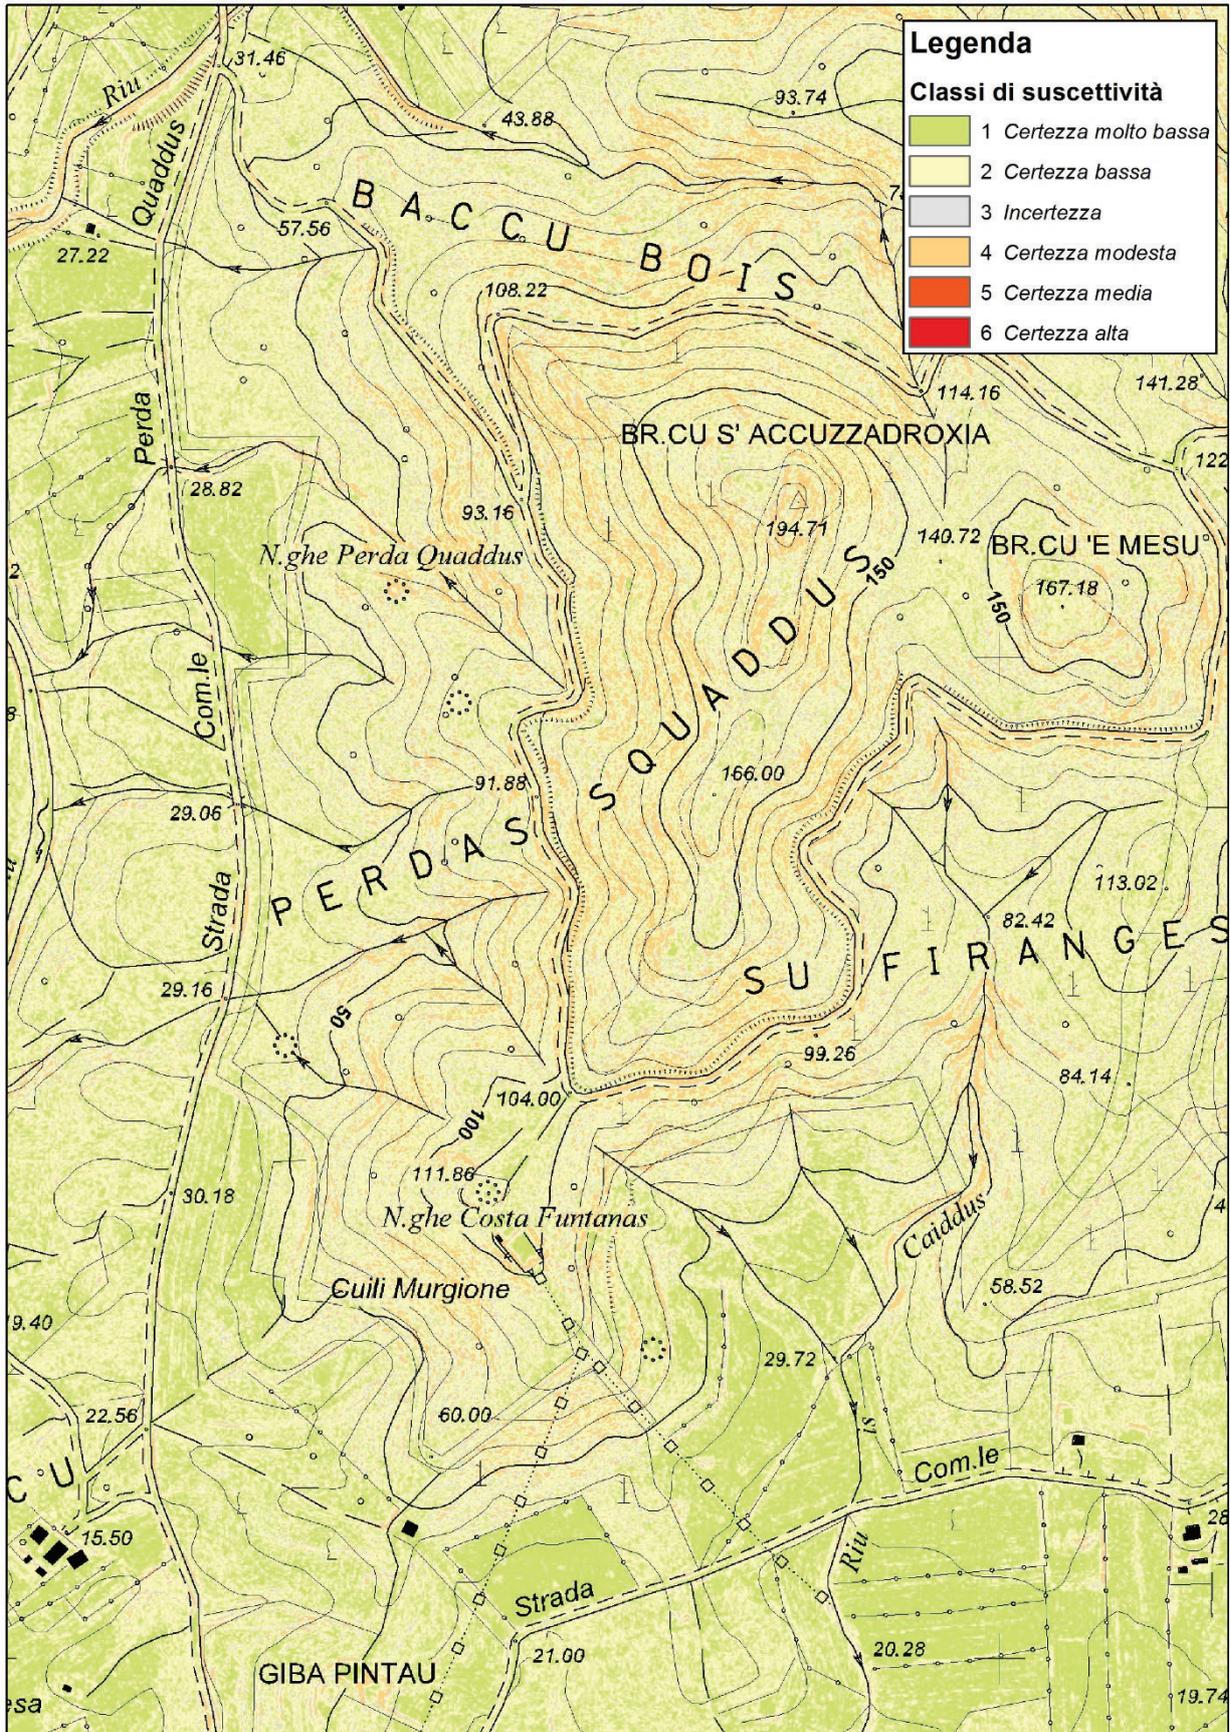
Figura 21 - Carta della suscettività da frana realizzata mediante la metodologia del CF

Anche per questo settore la cartografia di suscettività da frana realizzata con la metodologia del CF (figura 21) ha fornito risultati che confermano le osservazioni effettuate a valle delle operazioni di rilevamento e fotointerpretazione.

In questo caso il numero di pixel appartenenti alla classe 4 è superiore e spazialmente distribuito in maniera omogenea soprattutto in corrispondenza delle sommità dei versanti e nelle porzioni immediatamente sottostanti. L'analisi congiunta con le altre informazioni disponibili, soprattutto l'estensione delle aree percorse da incendio, unitamente a considerazioni relative a una maggiore tutela, hanno portato lo scrivente a considerare tale zona conservativamente come a pericolosità Hg2.

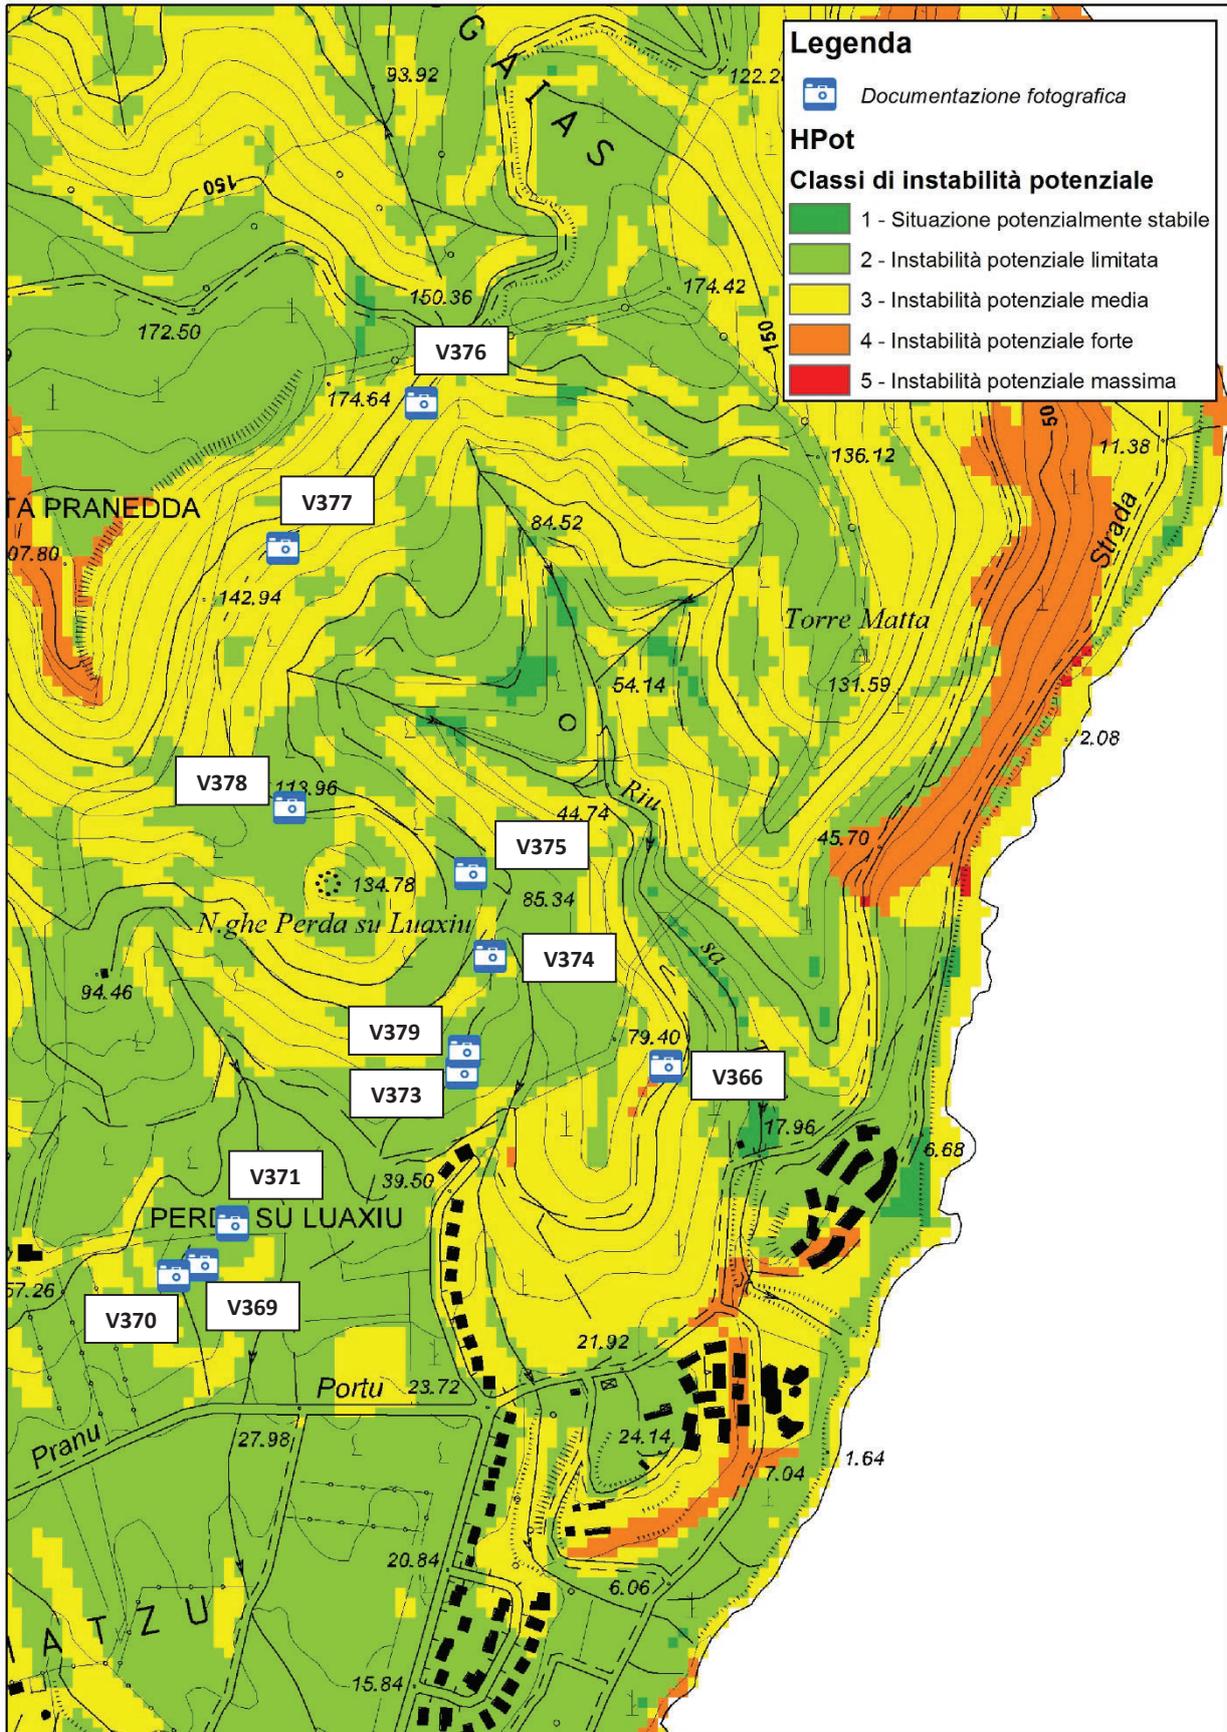
Figura 22 - Carta di instabilità potenziale per l'area a Nord di Porto Corallo

La carta di instabilità potenziale realizzata secondo le linee guida del PAI (Figura 22) fornisce delle indicazioni di instabilità da media a limitata per la maggior parte di questa zona.

Per questo settore la carta di instabilità potenziale evidenzia la possibilità di fenomeni di dissesto in corrispondenza del lato occidentale, in località Punta Pranedda. Il rilevamento effettuato conferma tale ipotesi, con la possibilità di mobilitazione di blocchi (Fotografia V378) verso Ovest, nel settore cartografato a pericolosità Hg2.

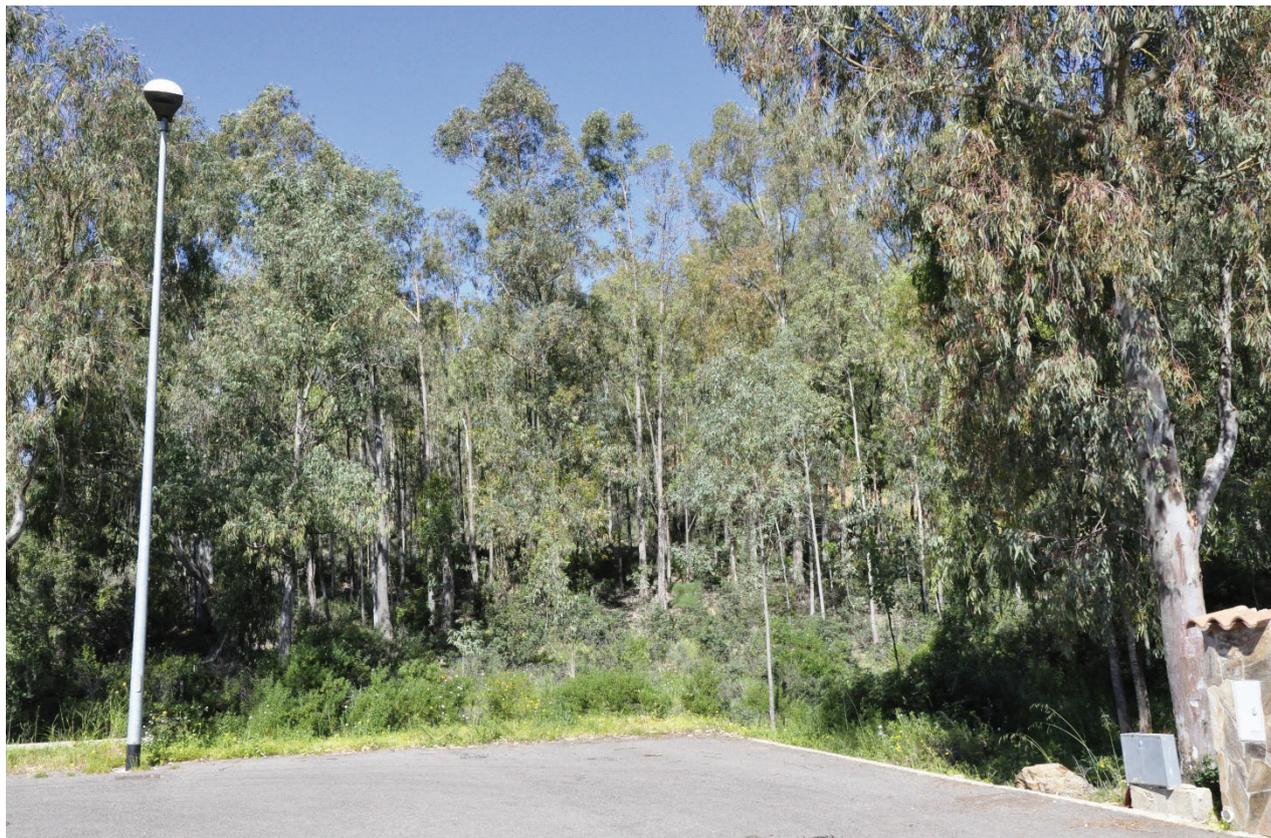
Figura 23 - Fotografia **v369**. Alberi di Eucalyptus presenti nel settore meridionale dell'area

L'area è stata fittamente piantumata con specie arboree di diverse essenze: nel settore meridionale sono presenti Eucalyptus (Fotografia V369), mentre più a Nord, nel piccolo bacino del Rio Sa Torre, sono stati impiantati numerosi pini unitamente alle opere di terrazzamento dei versanti (Fotografie V371 e V377). Sia in un caso che nell'altro, non si sono riscontrati fenomeni di *soil creeping*, resi particolarmente evidenti, qualora presenti, dall'eventuale inclinazione dei fusti degli alberi, che invece appaiono sempre verticali o subverticali. In effetti anche in questo settore il soprassuolo presenta spessori veramente esigui, come testimoniato da diverse sezioni che si possono osservare percorrendo la zona (Fotografie V370, V374 e V376), nelle quali spesse volte la giacitura delle discontinuità è a reggipoggio.

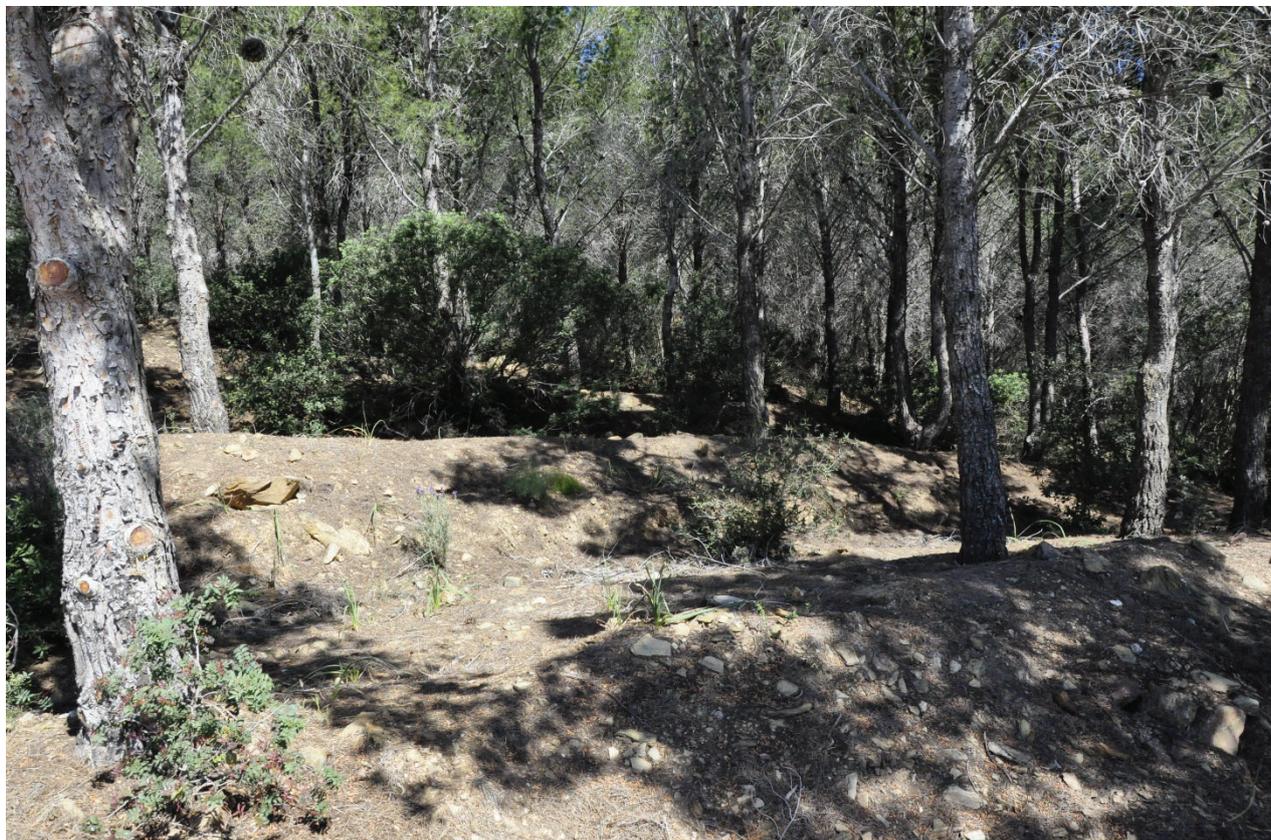
Figura 24 - Fotografia **v371**. Opere di terrazzamento dei versanti con piantumazione di conifere

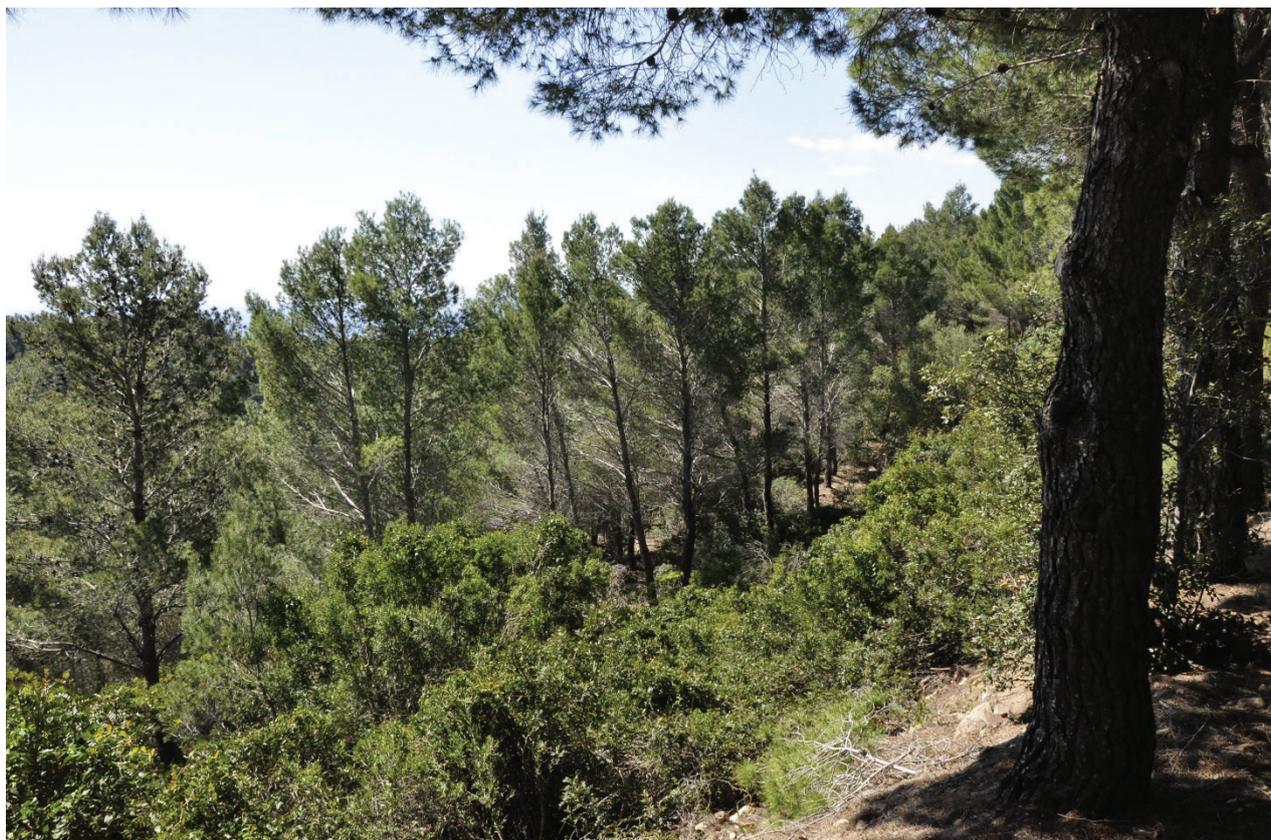
Figura 25 - Fotografia **V377**. Opere di terrazzamento dei versanti con piantumazione di conifere

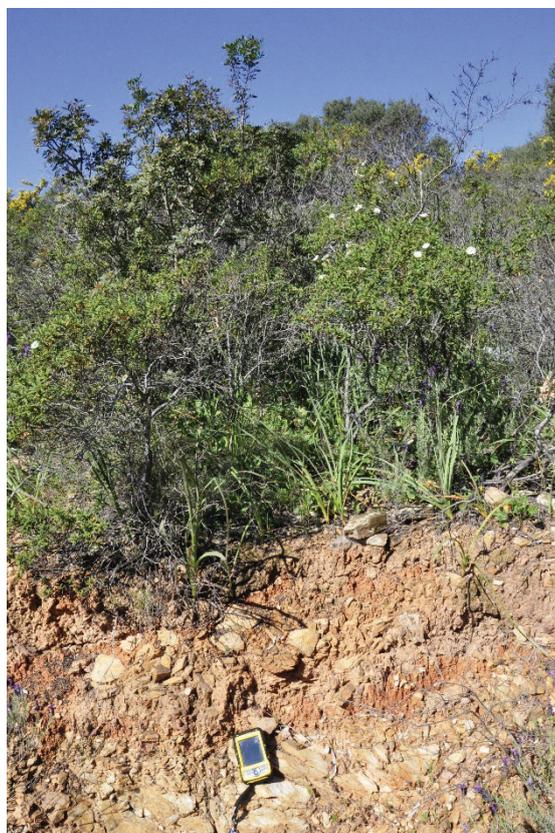
Figura 26 - Fotografia **V370**. La coltre di alterazione superficiale è quasi assente o presente con spessori minimi

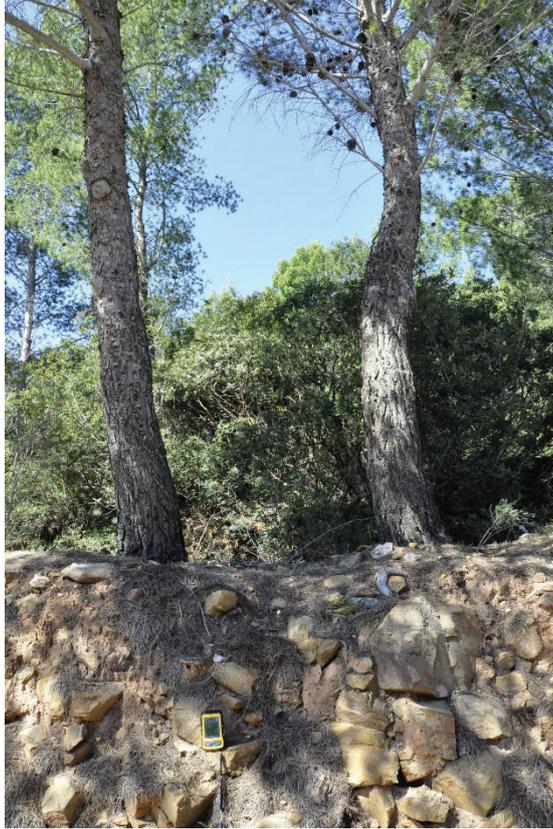
Figura 27 - Fotografia **V374**. Esiguo spessore della coltre di alterazione superficiale

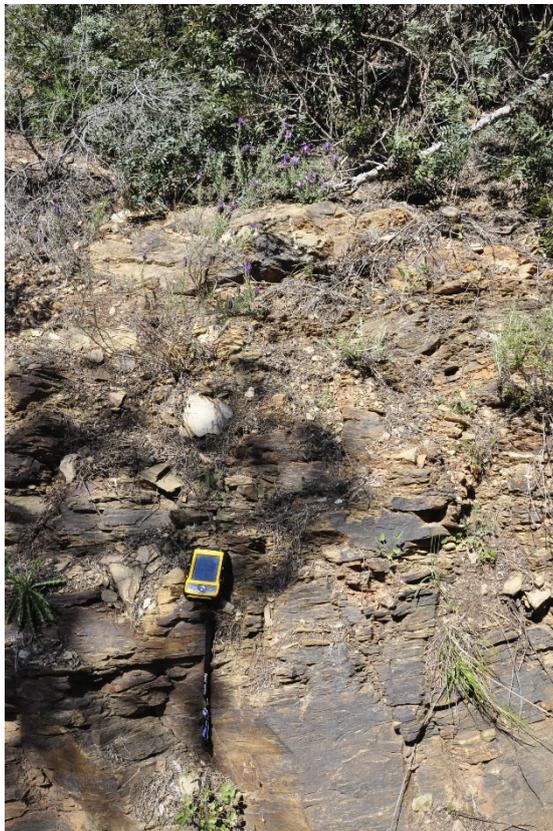
Figura 28 - Fotografia **V376**. Esiguo spessore della coltre di alterazione superficiale e giacitura a reggipoggio delle discontinuità della roccia costituente il substrato

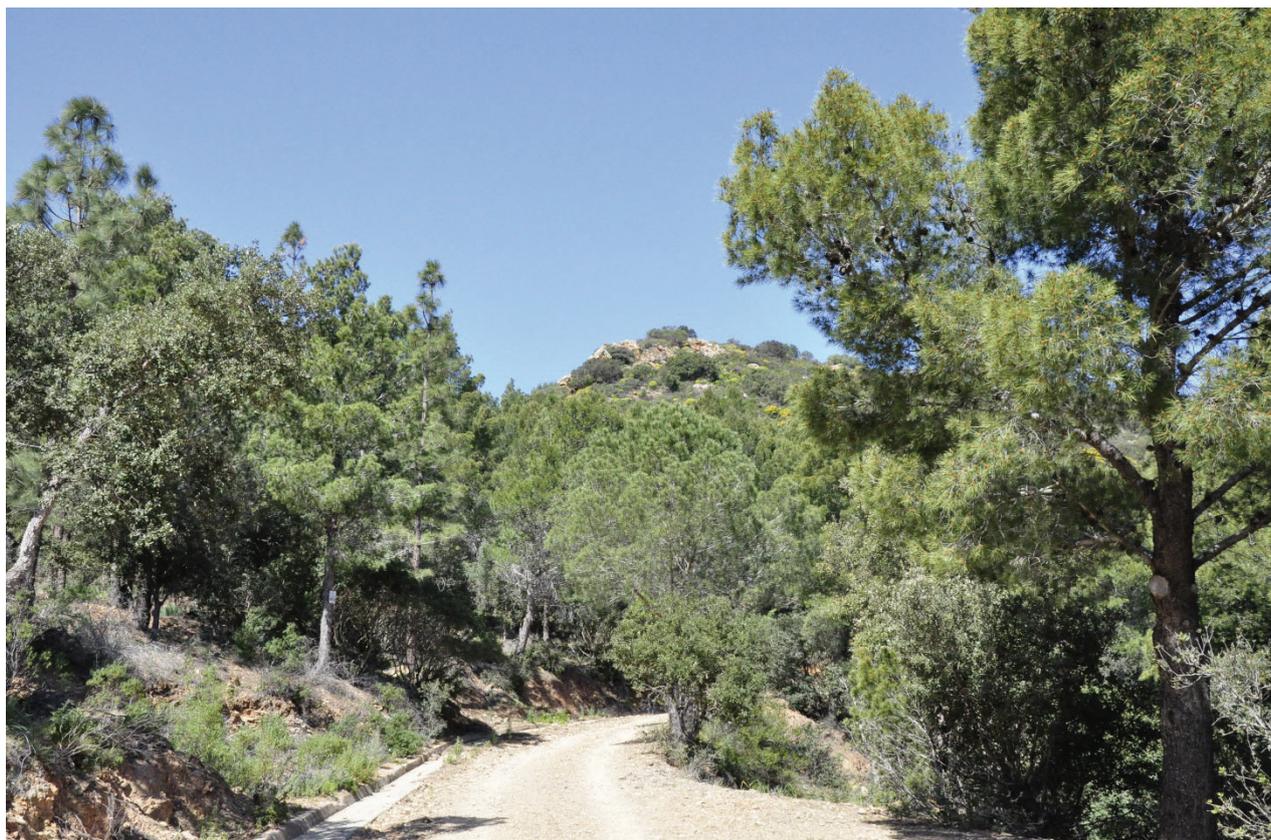
Figura 29 - Fotografia **V378**. Affioramenti rocciosi in località Punta Pranedda

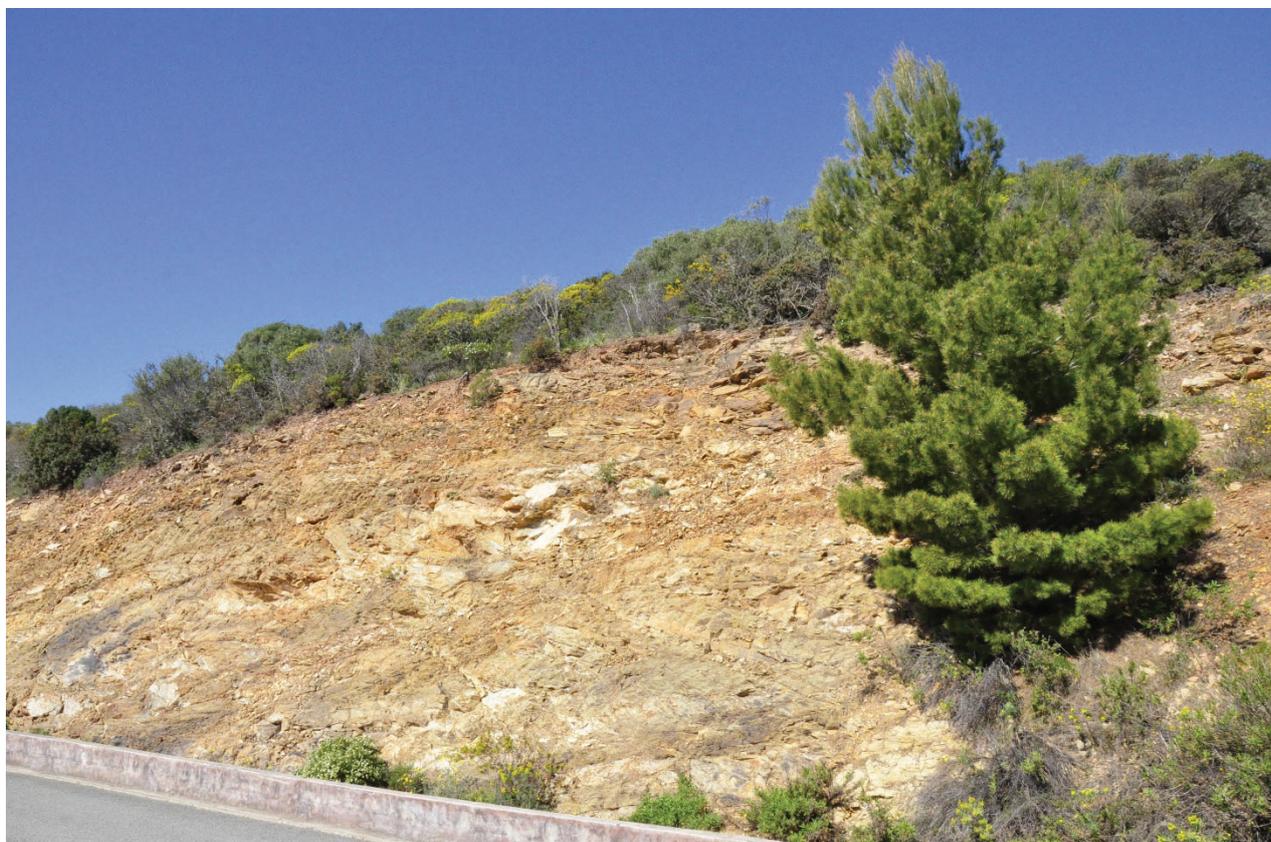
Figura 30 - Fotografia **V366**. Taglio stradale nei pressi degli insediamenti turistici costieri di Porto Corallo

Sono stati investigati anche i tagli stradali immediatamente a monte degli insediamenti turistici costieri (Fotografia V366), realizzati con profili regolarizzati e completati da opere di protezione della sede stradale. La propensione al dissesto anche in questi casi è considerata bassa.
