# COMUNE DI VILLAPUTZU

### PIANO URBANISTICO COMUNALE

## Relazione di compatibilità geologica geotecnica

### STUDIO DI COMPATIBILITÀ GEOLOGICO-GEOTECNICA

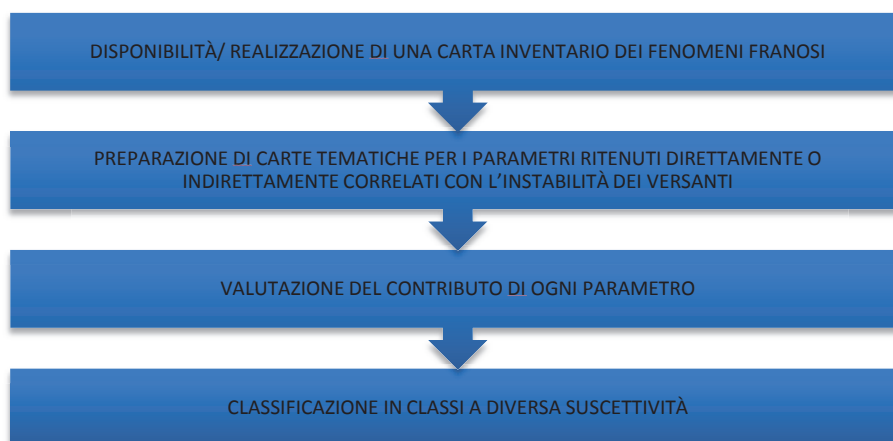
In letteratura sono note diverse metodologie per calcolare la suscettività al dissesto per frana di un'area di interesse: in generale è possibile affermare che qualsiasi tipo di modellizzazione fonda le proprie basi su una conoscenza approfondita del territorio, basata su set consistenti di dati acquisiti sui fenomeni franosi, in certi casi su serie storiche decisamente robuste, che confluiscono in metodologie di tipo statistico ovvero basate sulla occorrenza di eventi franosi attuali e recenti (frane attive e quiescenti) in determinate condizioni geologiche. In altre parole, per studiare la suscettività al dissesto di una determinata area, una cartografia degli elementi franosi diventa un elemento imprescindibile per la caratterizzazione del territorio: questi possono essere presenti eventualmente in inventari/repertori esistenti, oppure devono essere rilevati ex novo. Lo schema concettuale seguito per la determinazione delle classi di suscettività al dissesto può essere sintetizzato dal successivo diagramma a blocchi.

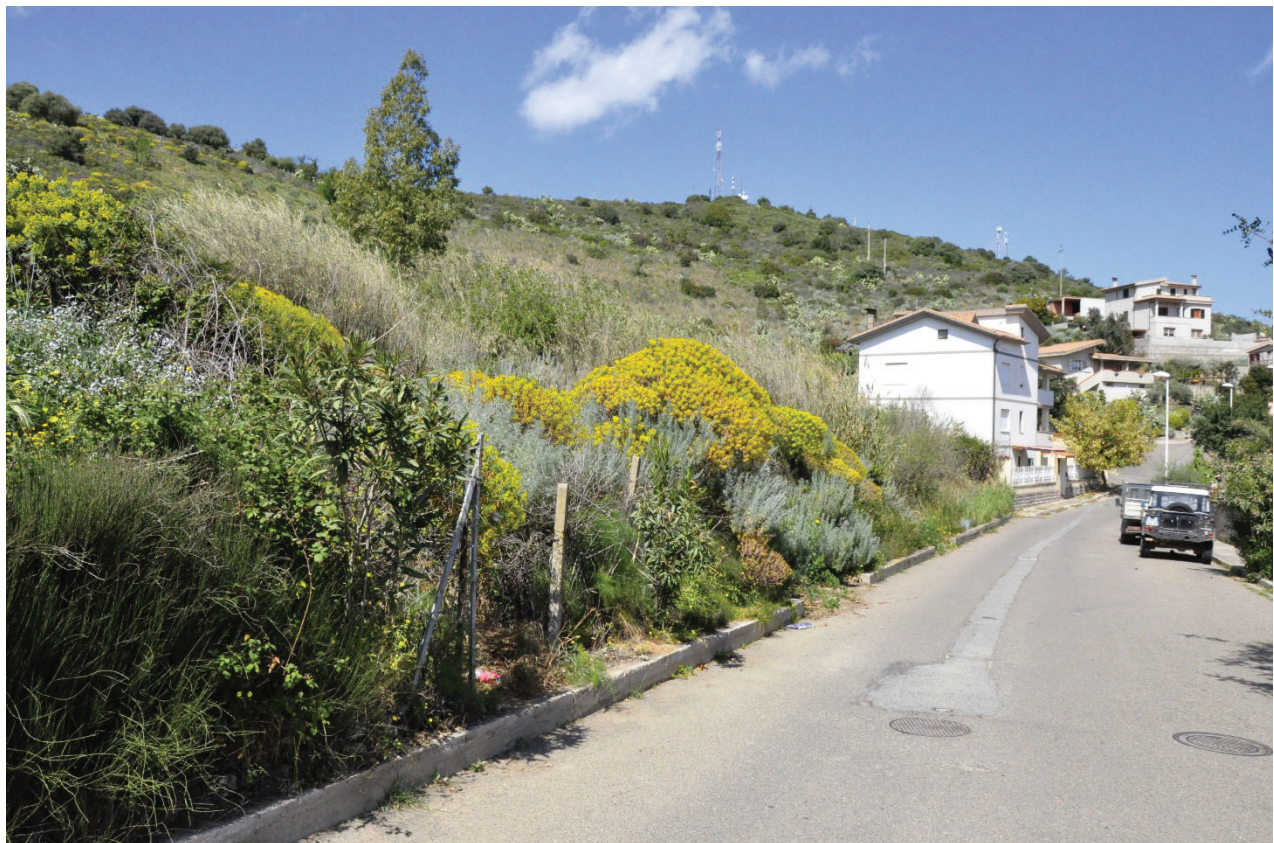
Le fotografie V402 e V403 mostrano lo stato dei luoghi in corrispondenza di alcune aree a forte instabilità potenziale identificate dal PAI. I sopralluoghi effettuati a più riprese e in stagioni differenti consentono di identificare la mancanza di fenomeni di dissesto in atto e potenziali. In questa porzione di territorio, tra l'altro già fortemente urbanizzata e consolidata, il substrato dato dalle arenarie di San Vito non mostra problematiche relative alla sua stabilità. Le giaciture delle discontinuità rilevate sono a reggipoggio. La coltre di detriti superficiale, se presente, è costituita da spessori di pochi cm per cui anche il materiale potenzialmente mobilizzabile non riveste volumi considerevoli. Ancora, analizzando gli edifici e i manufatti, è possibile notare la mancanza di lesioni e fratture che stanno a significare che non esistono movimenti importanti del suolo e del sottosuolo.

Figura 2 - Fotografia **V402**. Versanti a Ovest del centro abitato

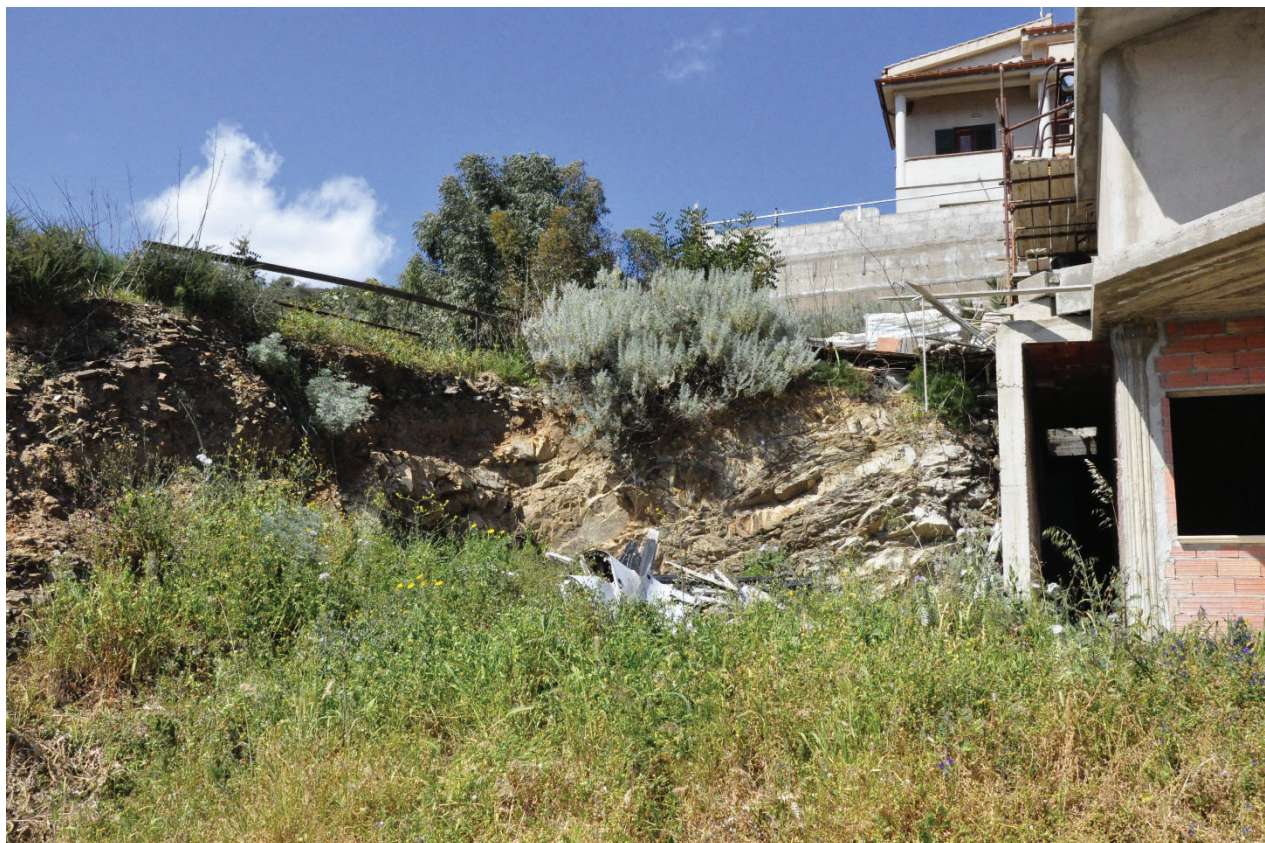
Figura 3 – Fotografia **V403**. Taglio stradale in cui è possibile notare il substrato roccioso sovrastato da una esigua coltre di detriti

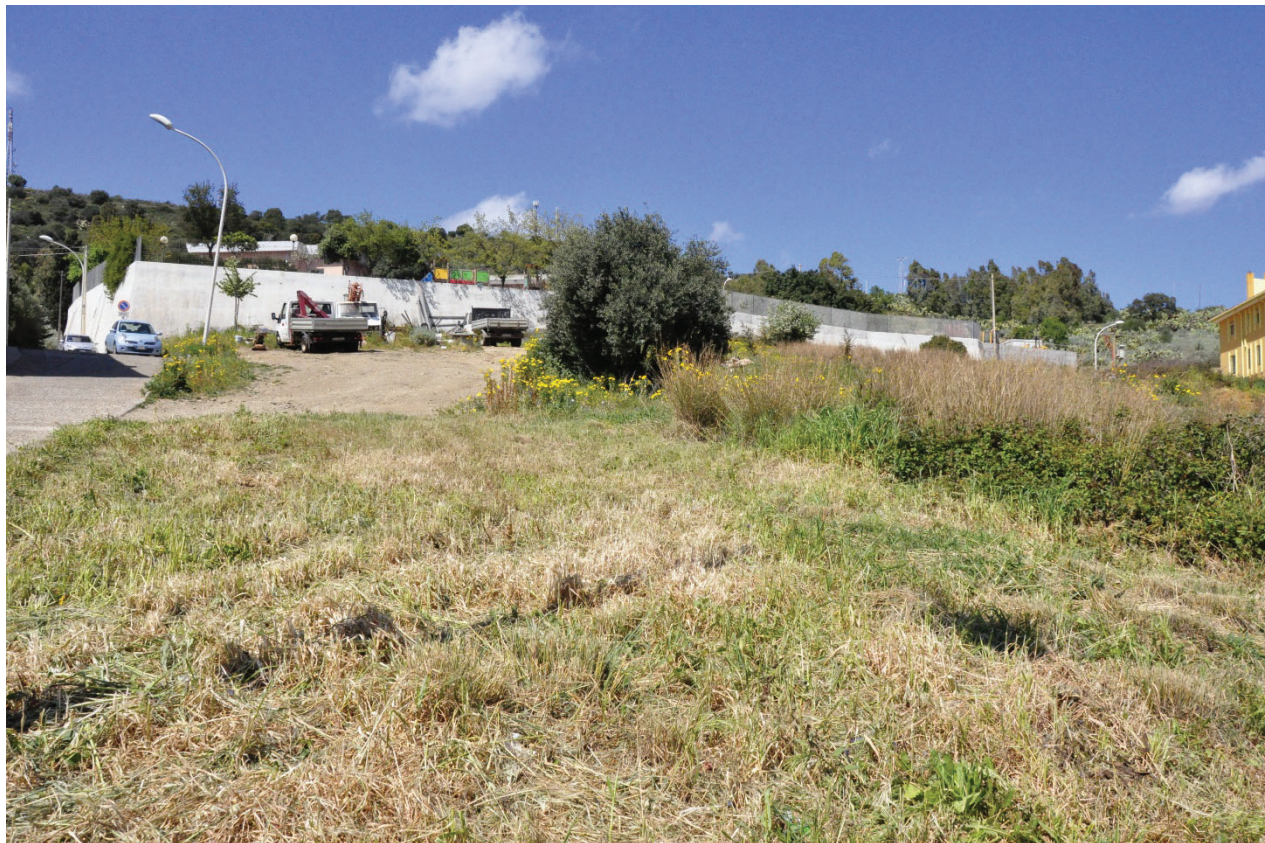
Figura 4 – Fotografia **V404**. Zona subpianeggiante interclusa nel centro abitato

La fotografia V404 mostra un'altra situazione di erroneità determinata dalla carta di instabilità potenziale. Anche in questo caso l'instabilità potenziale individuata sarebbe forte, ma l'area in questione è costituita da una zona a morfologia subpianeggiante interclusa fra gli edifici. La mancanza di fenomeni di dissesto anche potenziali porta ad escludere la pericolosità di quest'area. L'apertura di un nuovo (aprile 2017) taglio stradale (fotografia V405) ha messo ancora una volta in evidenza le caratteristiche tipiche degli affioramenti rocciosi di questa area. La roccia si presenta abbastanza compatta e poco alterata, sovrastata da un esiguo strato di detriti. Tali condizioni sono praticamente una costante.

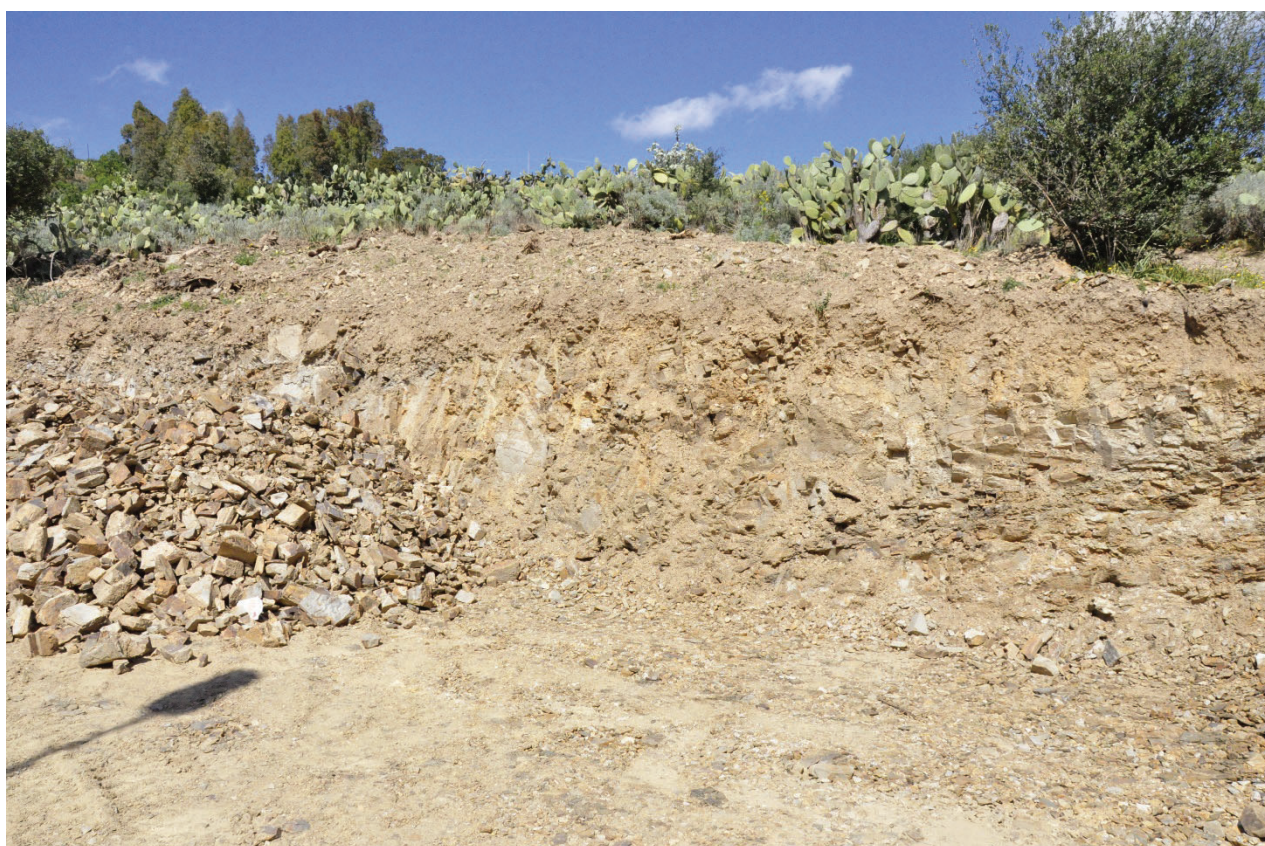
Figura 5 - Fotografia **V405**. Nuovo taglio stradale che mette in evidenza lo stato del substrato roccioso e lo spessore dei detriti superficiali.

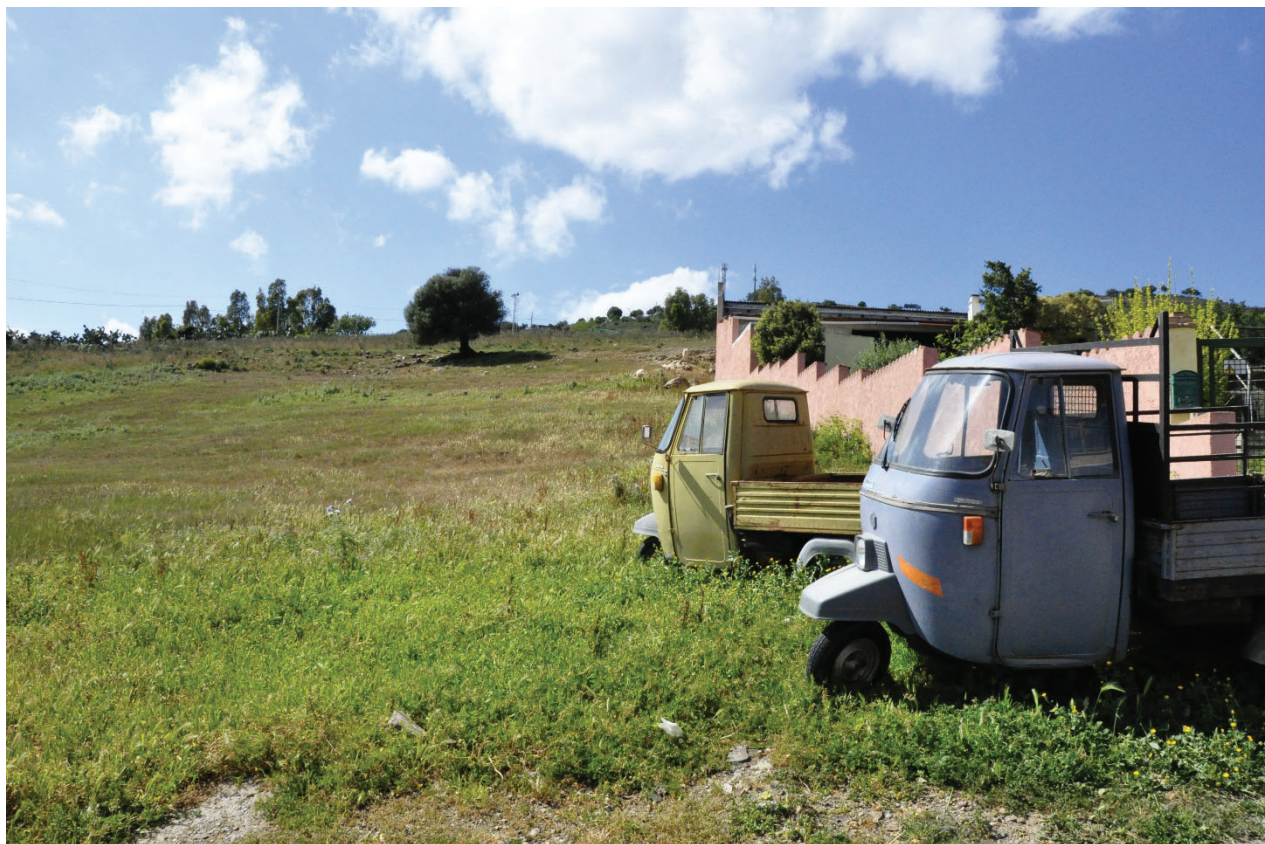
Poco più a Nord (Fotografia V415) ancora una volta l'elaborazione dell'instabilità potenziale metterebbe in guardia per la possibilità di movimentazione importante dei versanti, ma anche in questo caso siamo di fronte a un calcolo i cui risultati mostrano poca aderenza alla realtà dei luoghi. Morfologicamente si individua un piano debolmente inclinato in cui si esclude la possibilità di movimenti franosi in senso stretto: anche in questo caso sono

stati ispezionati alcuni manufatti come alcune recinzioni e/o muri di cinta rilevando l'assenza di lesioni che testimoniassero movimenti di versante in atto.

Figura 6 - Fotografia **V415**. Superficie debolmente inclinata situata in posizione NNW rispetto al centro abitato

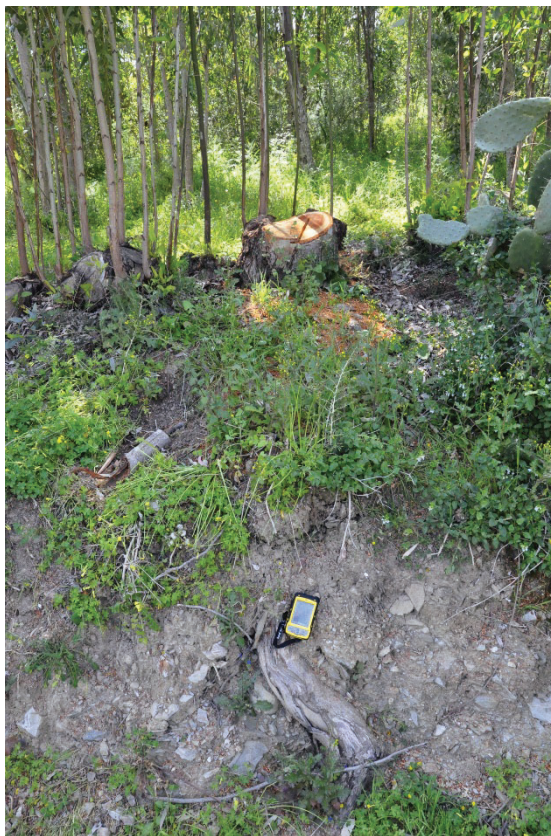
In questo contesto la copertura detritica presente mostra uno spessore relativamente superiore rispetto a quella rilevata nel lato occidentale del centro abitato (Fotografia 411), comunque stabilizzata dalla presenza di vegetazione arbustiva che concorre alla sua stabilizzazione unitamente alle pendenze moderate. I sopralluoghi hanno consentito di verificare anche in questo settore l'assenza di fenomeni di movimento e/o di creeping.

Figura 7 - Fotografia **V411**. Taglio stradale che mostra la presenza di detriti superficiali stabilizzati dalla vegetazione

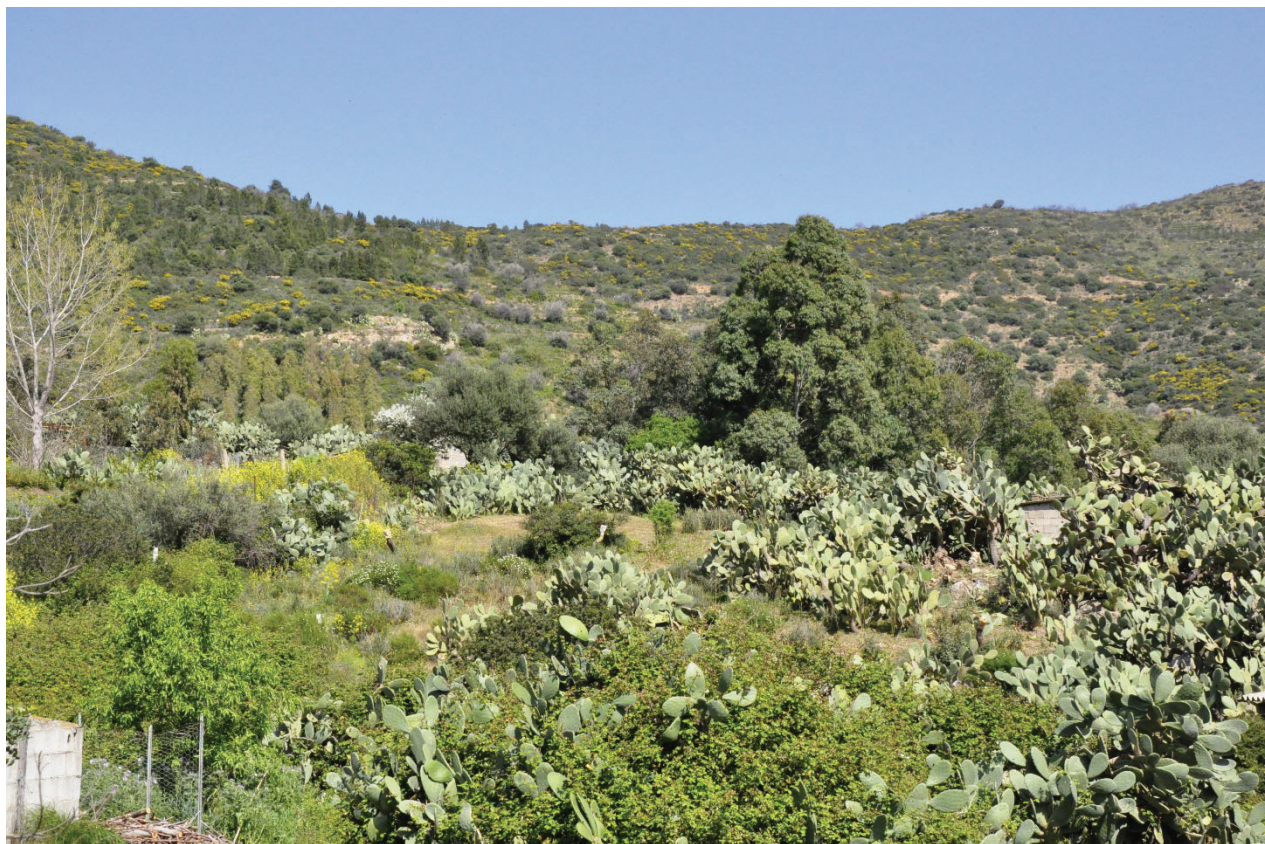
Figura 8 - Fotografia **V412**. Morfologia collinare del settore a Nord del centro abitato.

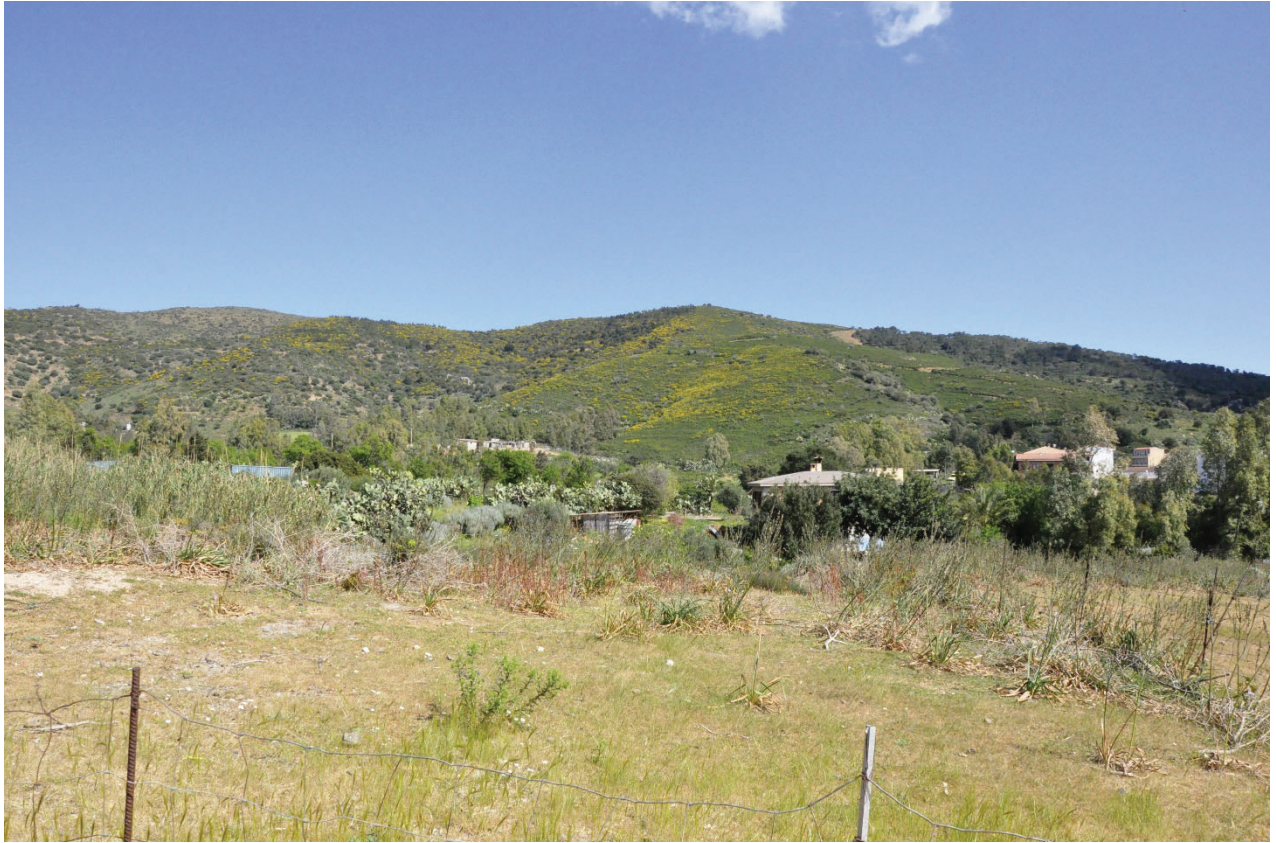
Figura 9 – Fotografia **V413**. Morfologia collinare del settore a Nord del centro abitato.

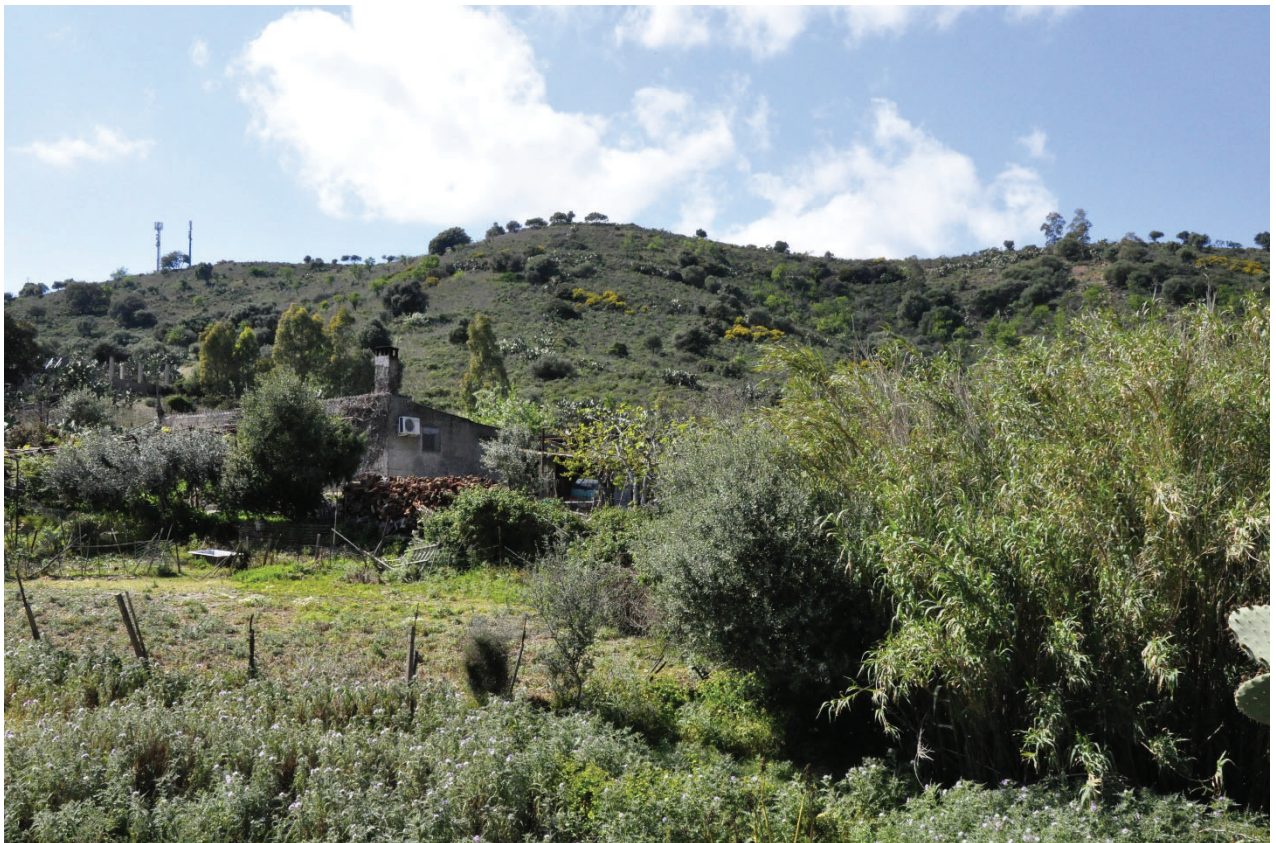
Figura 10 – Fotografia **V414**. Morfologia collinare del settore a Nord del centro abitato.

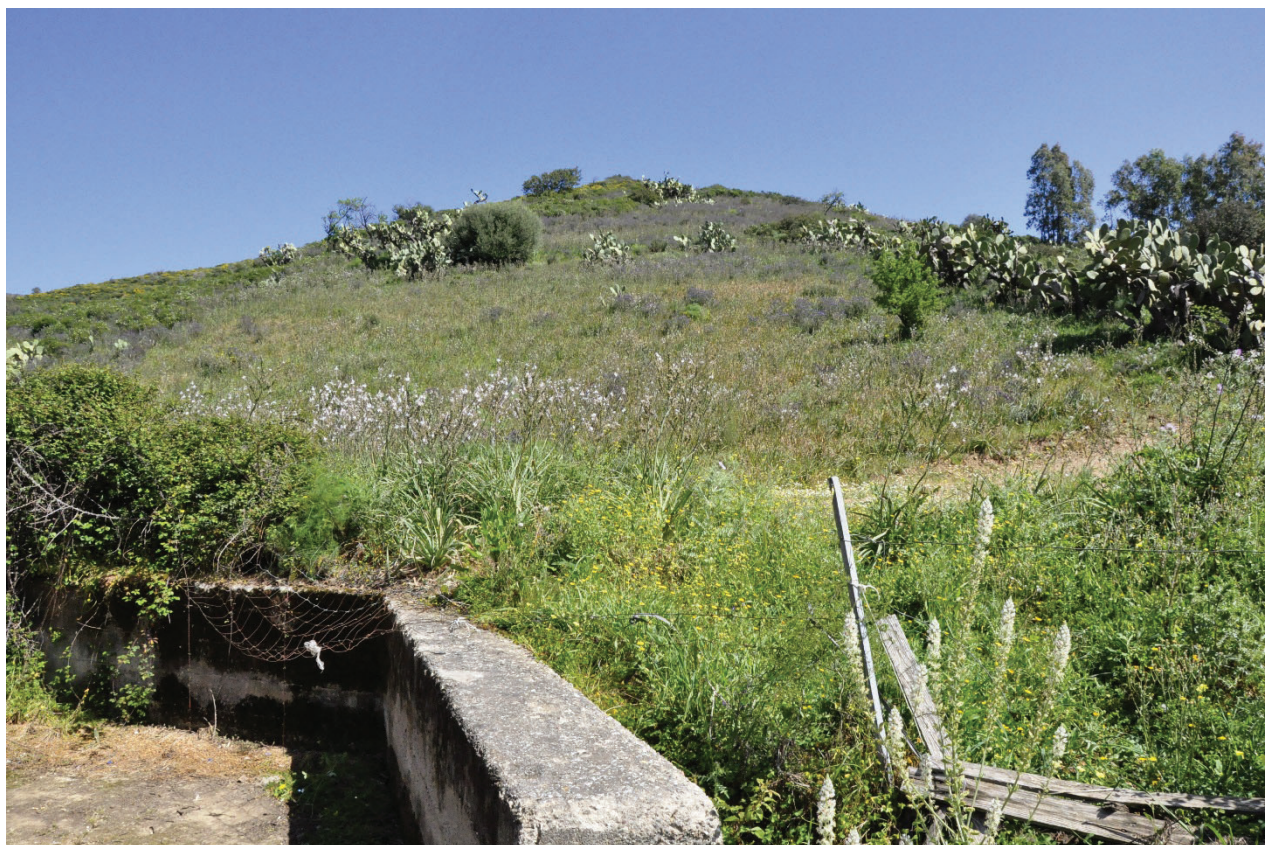
In quest'area (Fotografie V407, V408, V409) dominano ancora una volta le dolci e regolari forme collinari modellate sulle arenarie di San Vito, con roccia subaffiorante, poco alterata, giacitura a reggipoggio delle discontinuità e presenza di una esile coltre di materiale superficiale, spesso stabilizzato dalla vegetazione. Le ricognizioni effettuate a più riprese non hanno individuato la presenza di fenomeni di movimento di versante né in atto né potenziali: è ragionevole mantenere anche per questo settore un basso livello di pericolosità in quanto nessun indizio rilevato suggerisce la possibilità che possano avvenire movimenti di versante pericolosi per l'incolumità delle persone e dei luoghi.

Figura 11 – Fotografia **V407**. Morfologia collinare del settore a Est del centro abitato.

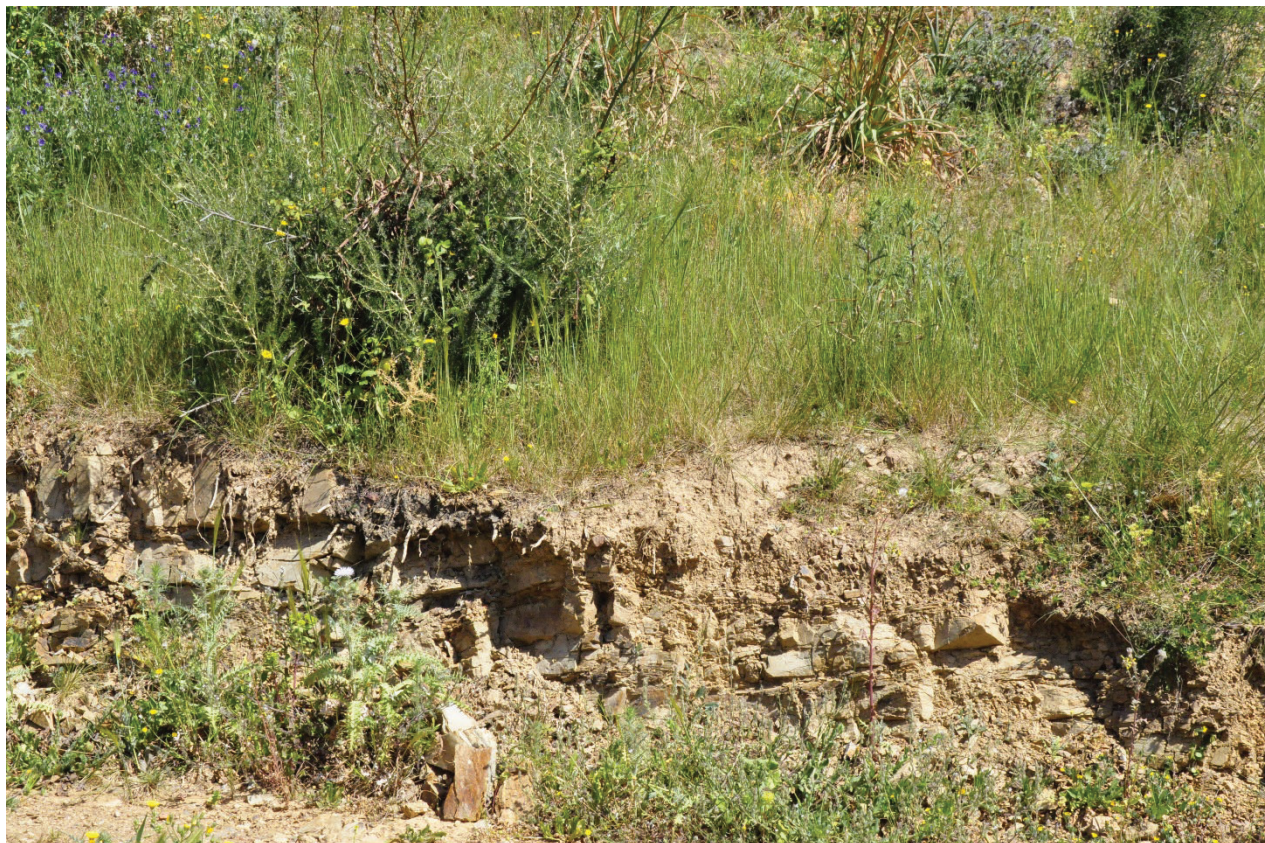
Figura 12 – Fotografia **V408**. Giacitura a reggipoggio delle discontinuità presenti nelle arenarie di San Vito, ricoperte da una sottile coltre di alterazione colonizzata da vegetazione spontanea.

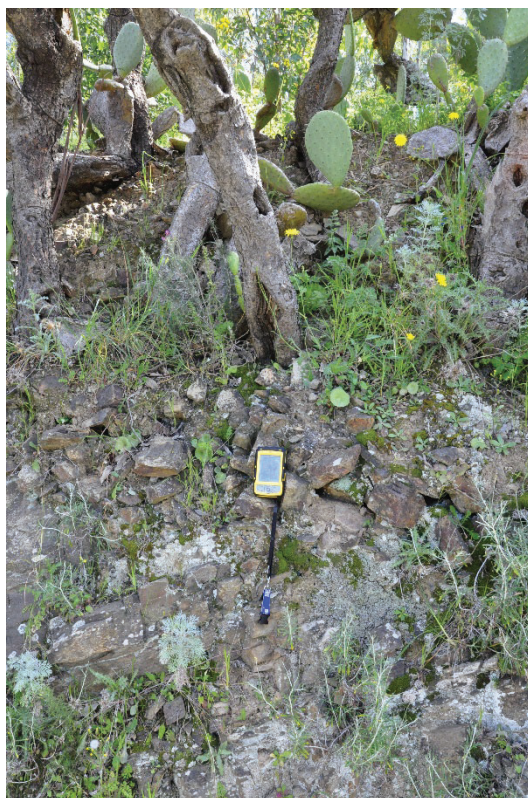
Figura 13 – Fotografia **V409**. Roccia sub-affiorante nel settore NNE. Coltre di detriti superficiale praticamente assente

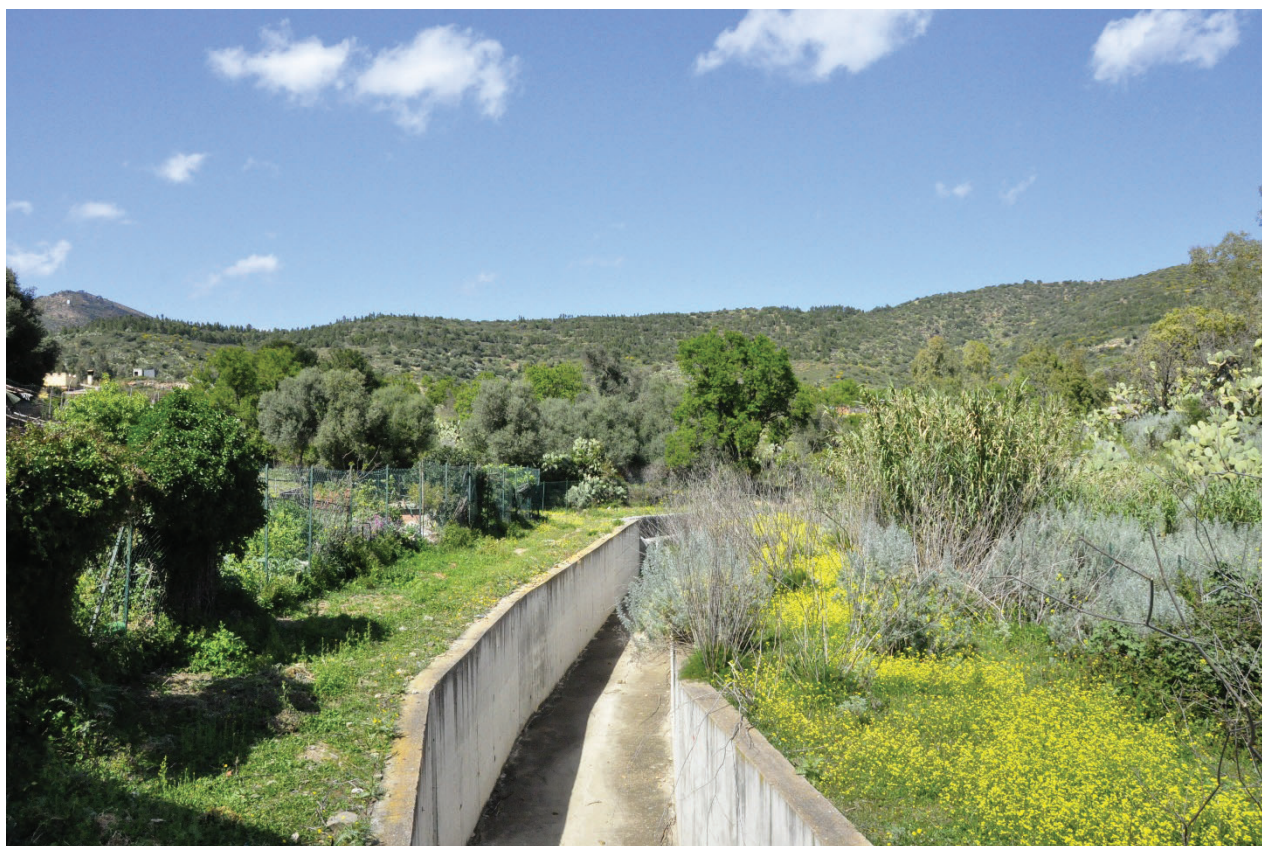
In generale l'area del centro abitato e le sue immediate circostanze non appaiono affette da problematiche relative alla stabilità dei versanti intese in senso stretto. Le ricognizioni e le analisi effettuate hanno messo in evidenza per questo settore l'assenza di fenomeni gravitativi in atto o potenziali, mentre invece una problematica più critica dal punto di vista idrogeologico riguarda le dinamiche fluviali, come tra l'altro testimoniato da dati storici e dalla realizzazione di opere atte a limitare e arginare questo fenomeno come per esempio canali di guardia e tombati che sono stati realizzati nel tempo (Fotografia V410).

Figura 14 – Fotografia **V410**. Opera idraulica di regimazione delle acque connessa con il canale tombato posto al di sotto della Via La Marmora

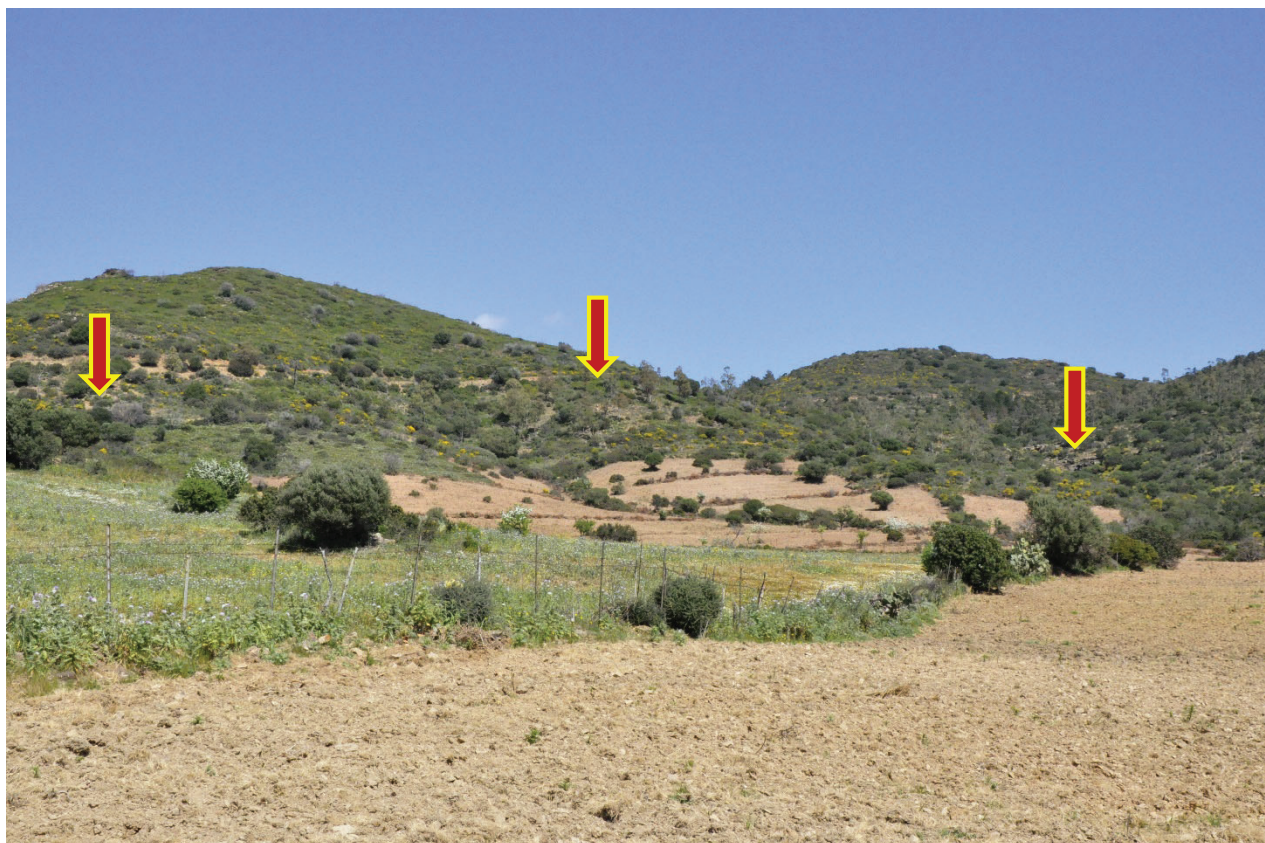
Figura 17 - Fotografia **V385**. Vista verso Nord. La frecce indicano la presenza di blocchi/detriti lungo i versanti

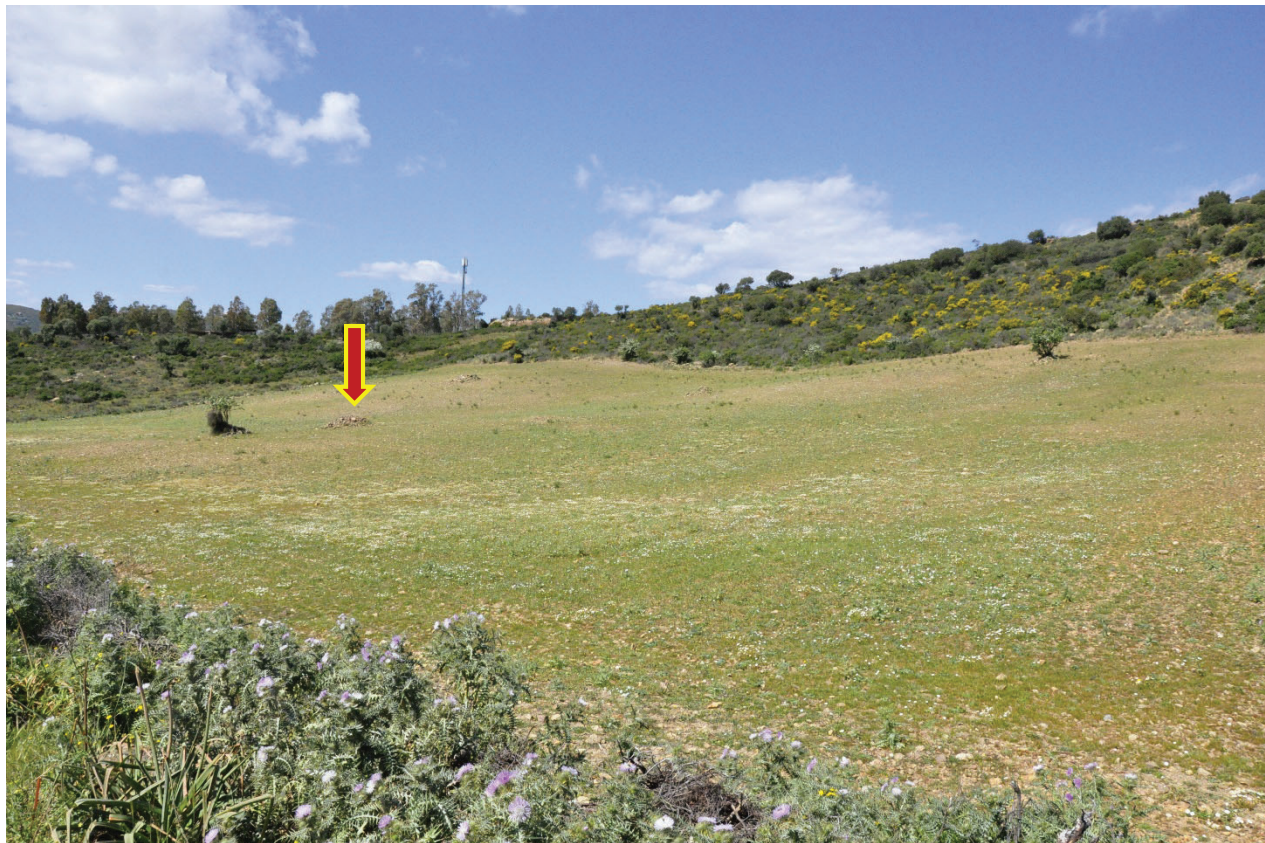
Figura 18 - Fotografia **V389**. Vista verso NW. Glacis di accumulo e accumulo di detriti di versante (freccia)

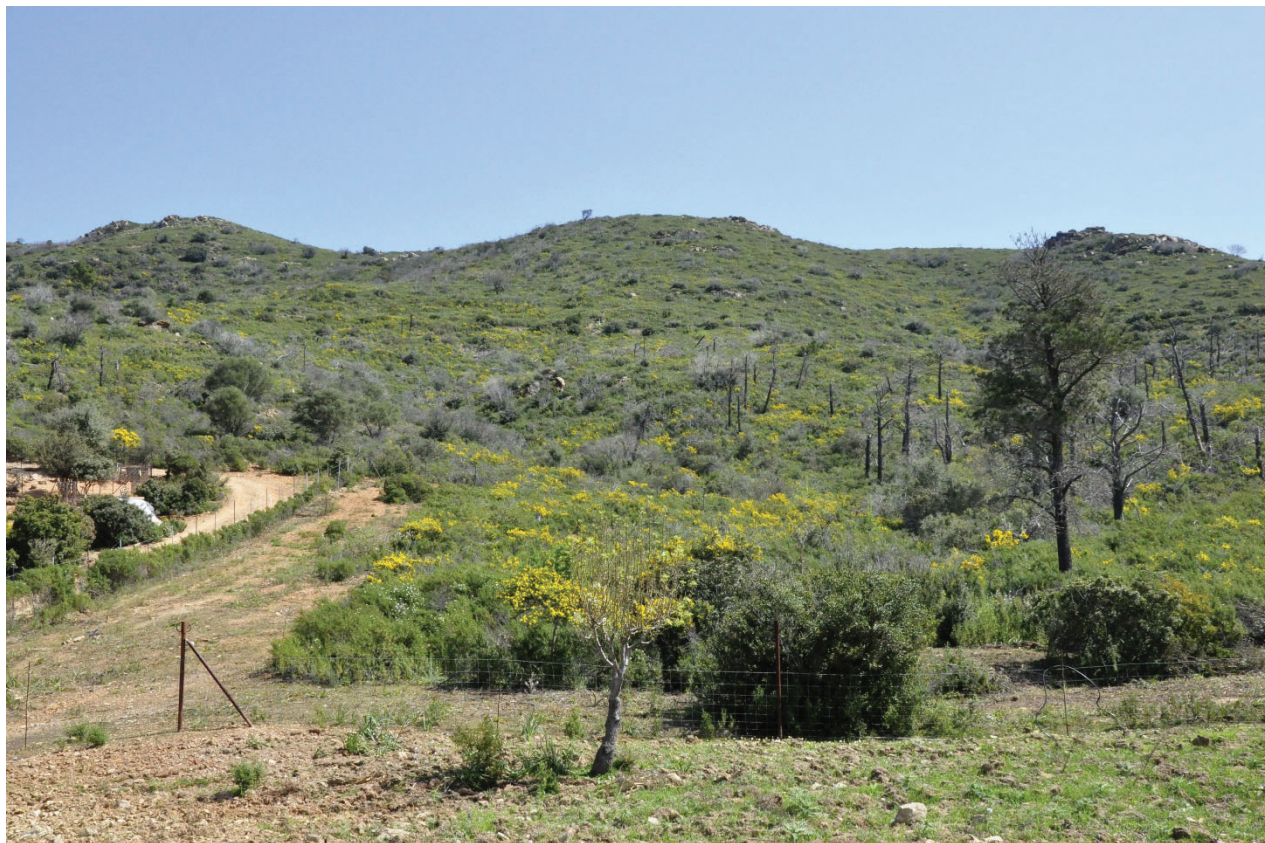
Inoltre, dato di non secondaria importanza, questa zona è stata recentemente percorsa da incendio come testimoniato dai residui carbonizzati di alcuni alberi (Fotografie V390 e V392).

Figura 19 - Fotografia **v390**. Vista verso Est. La ripresa mostra la presenza di affioramenti rocciosi sommitali e residui di alberi carbonizzati

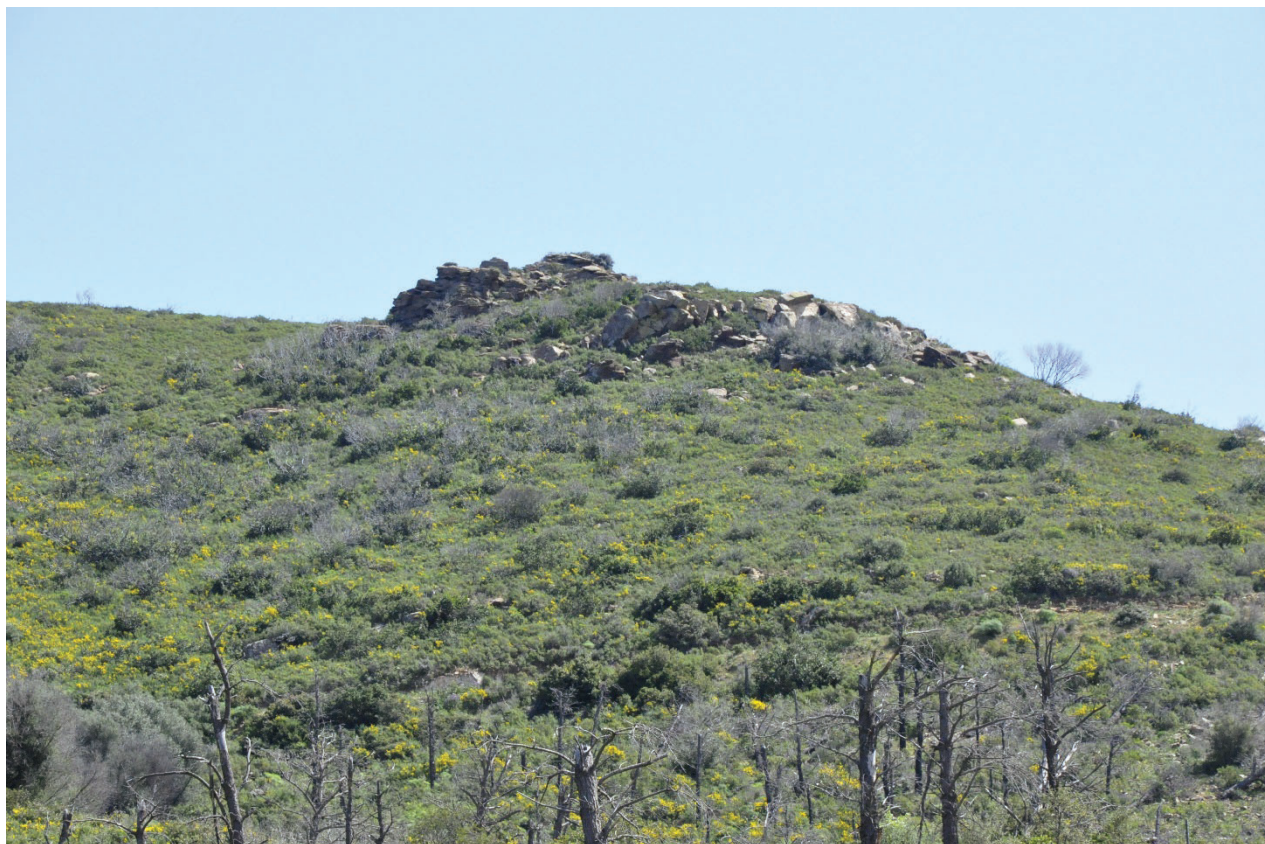
Figura 20 - Fotografia **v392**. Vista verso Sud-Est. La ripresa mostra la presenza di affioramenti rocciosi sommitali e residui di alberi carbonizzati

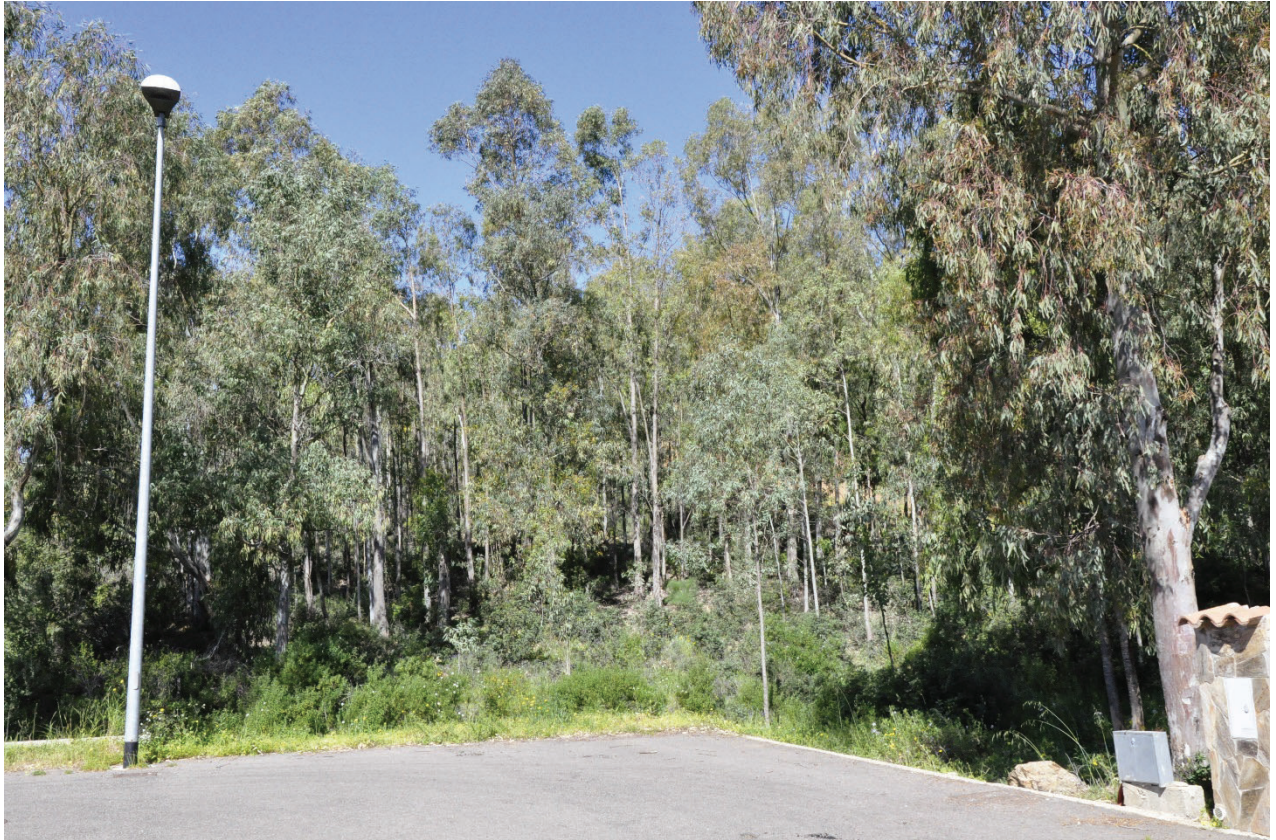
Figura 23 - Fotografia **V369**. Alberi di Eucalyptus presenti nel settore meridionale dell'area

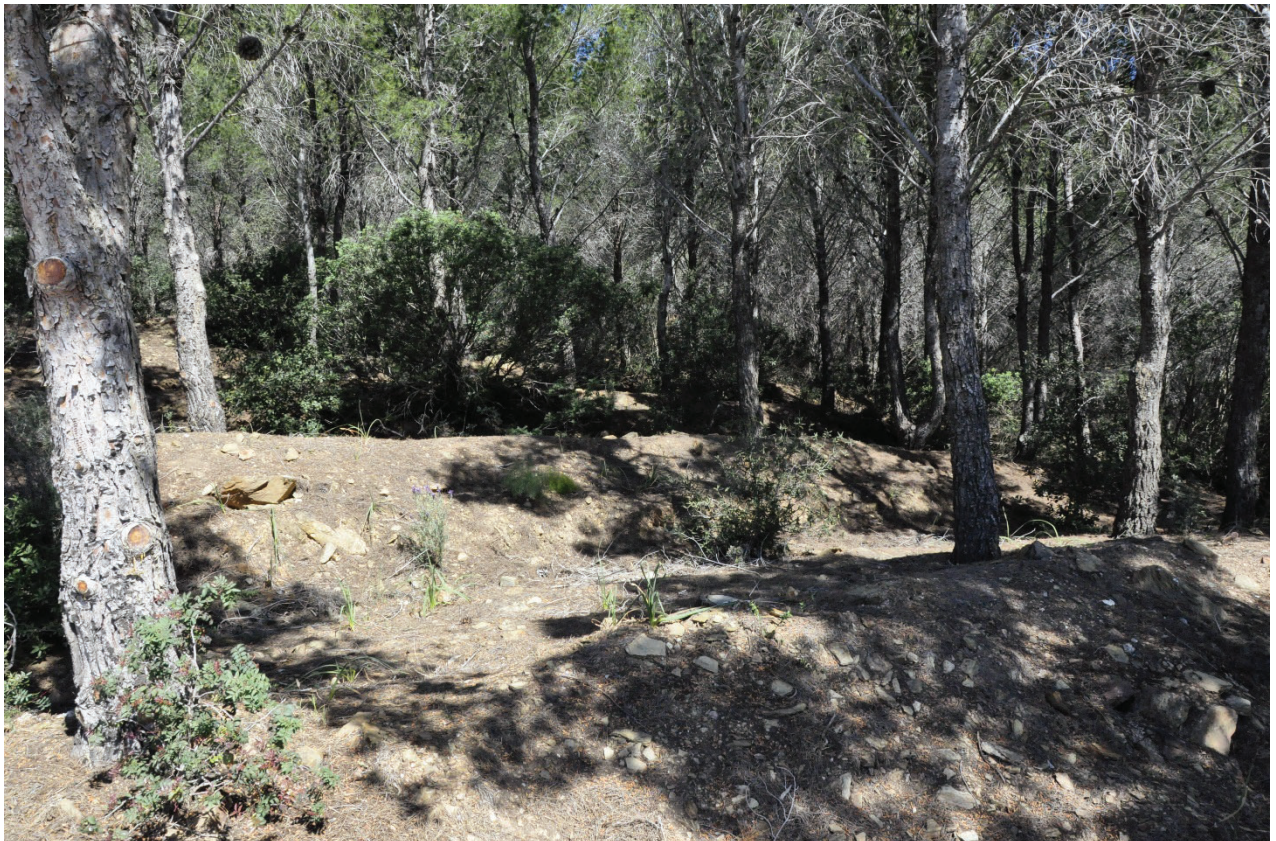
Figura 24 - Fotografia **V371**. Opere di terrazzamento dei versanti con piantumazione di conifere

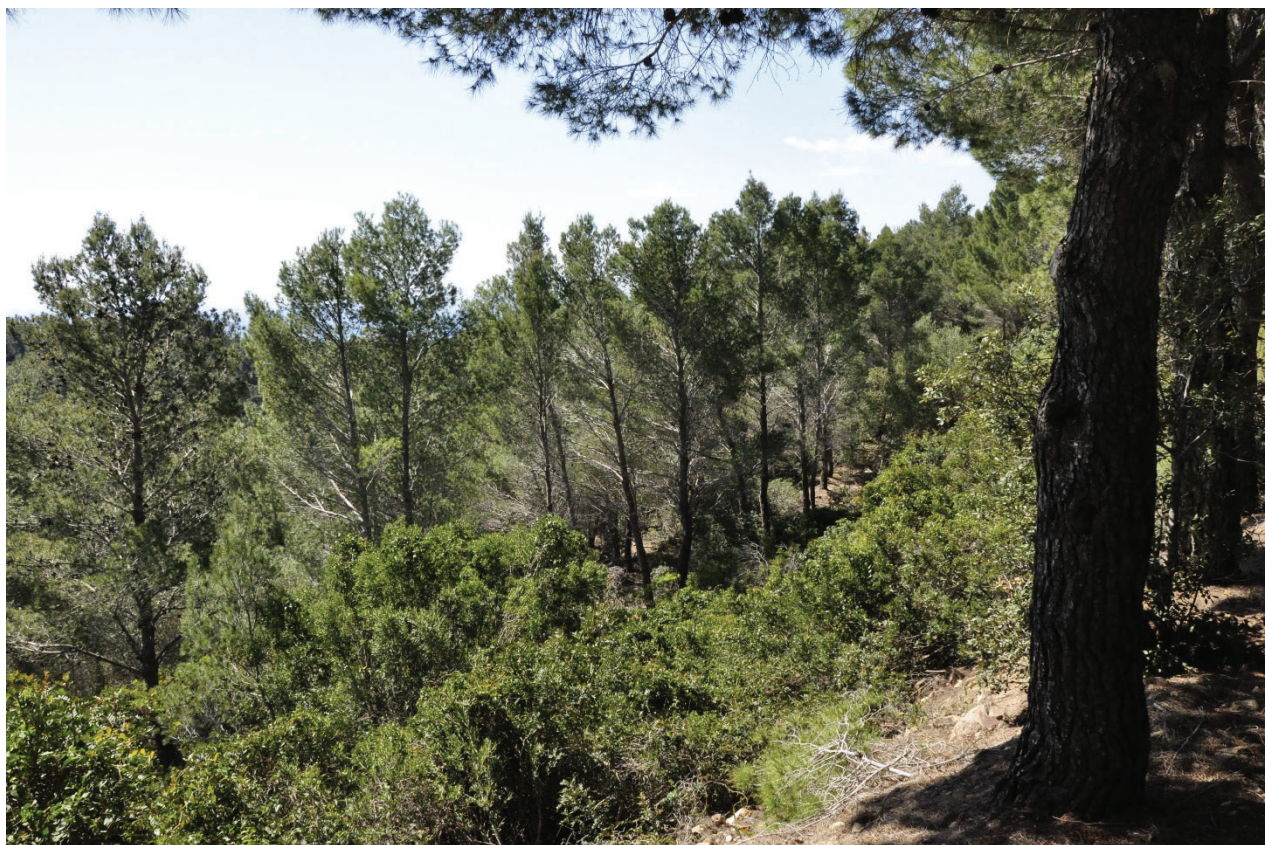
Figura 25 – Fotografia **V377**. Opere di terrazzamento dei versanti con piantumazione di conifere

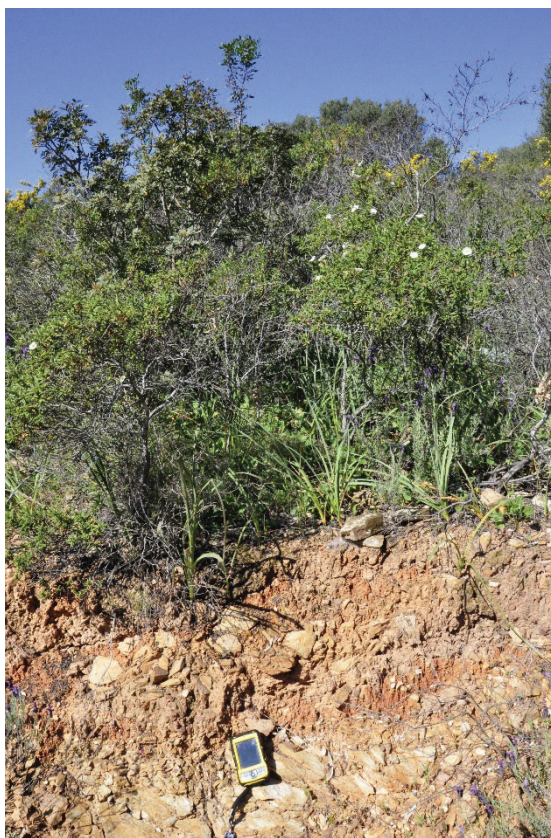
Figura 26 – Fotografia **V370**. La coltre di alterazione superficiale è quasi assente o presente con spessori minimi
