# COMUNE DI VILLAPUTZU

### PIANO URBANISTICO COMUNALE

## Relazione di compatibilità geologica geotecnica

### STUDIO DI COMPATIBILITÀ GEOLOGICO-GEOTECNICA

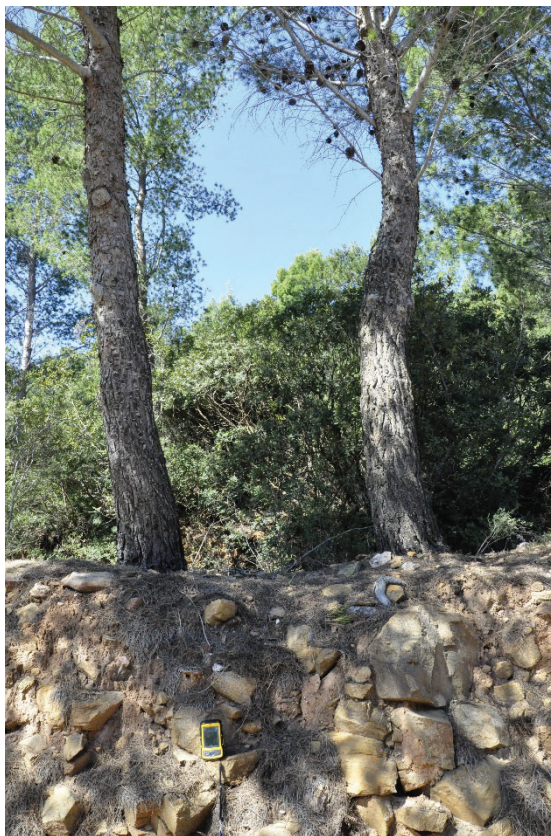
Figura 27 – Fotografia **V374**. Esiguo spessore della coltre di alterazione superficiale

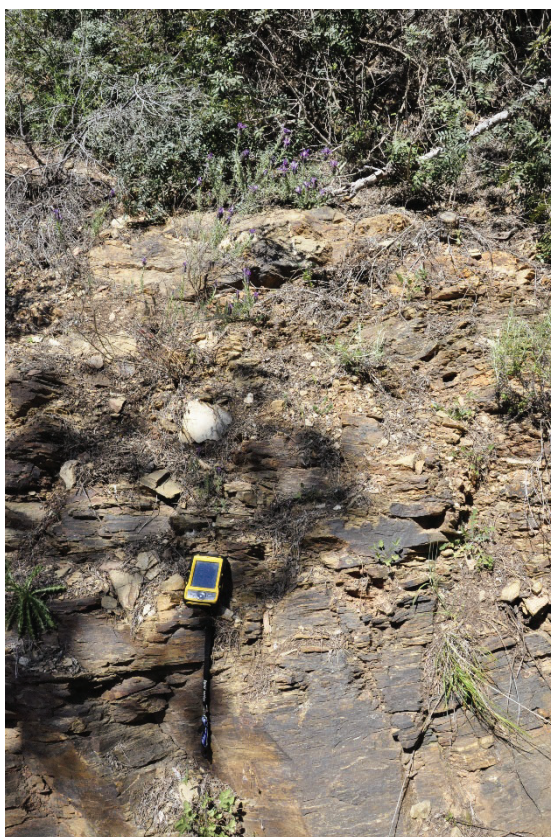
Figura 28 – Fotografia **V376**. Esiguo spessore della coltre di alterazione superficiale e giacitura a reggipoggio delle discontinuità della roccia costituente il substrato

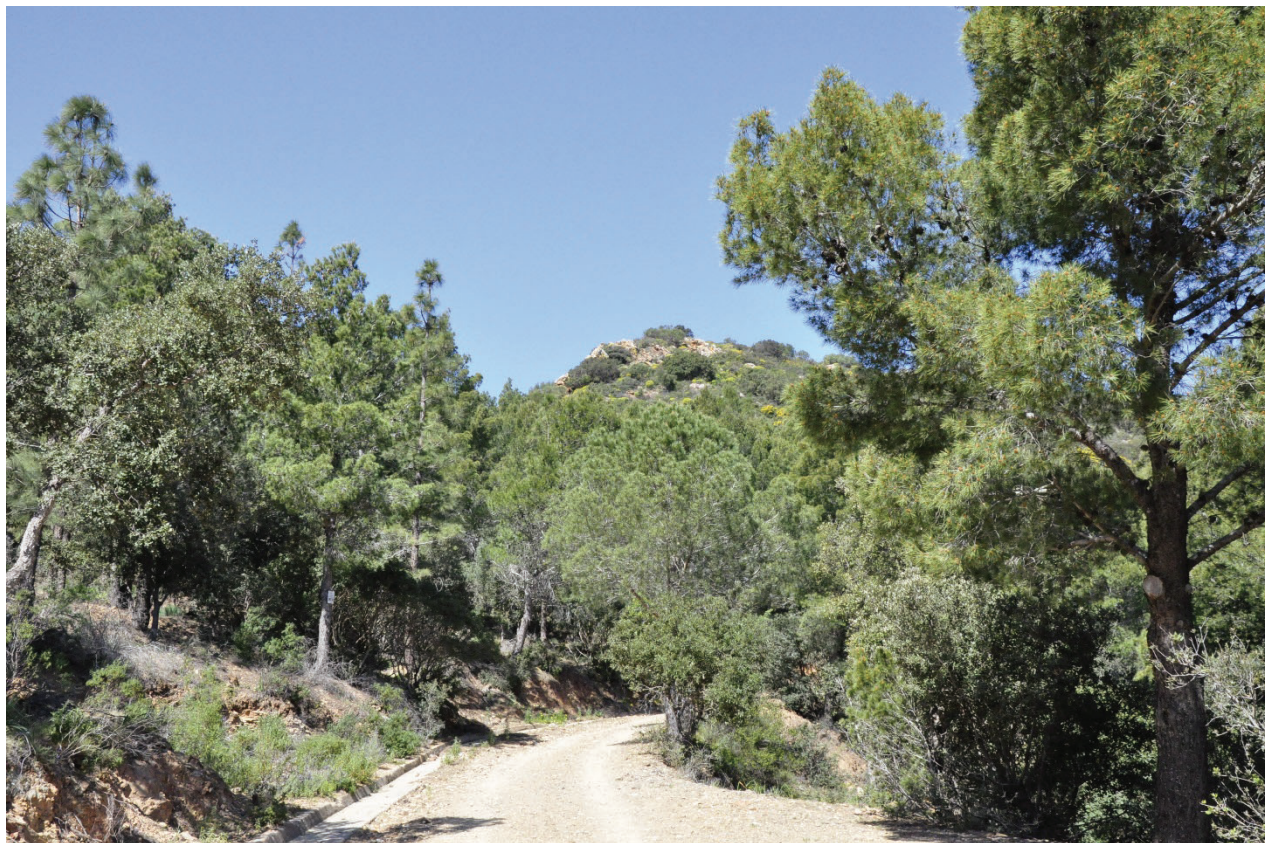
Figura 29 - Fotografia **V378**. Affioramenti rocciosi in località Punta Pranedda

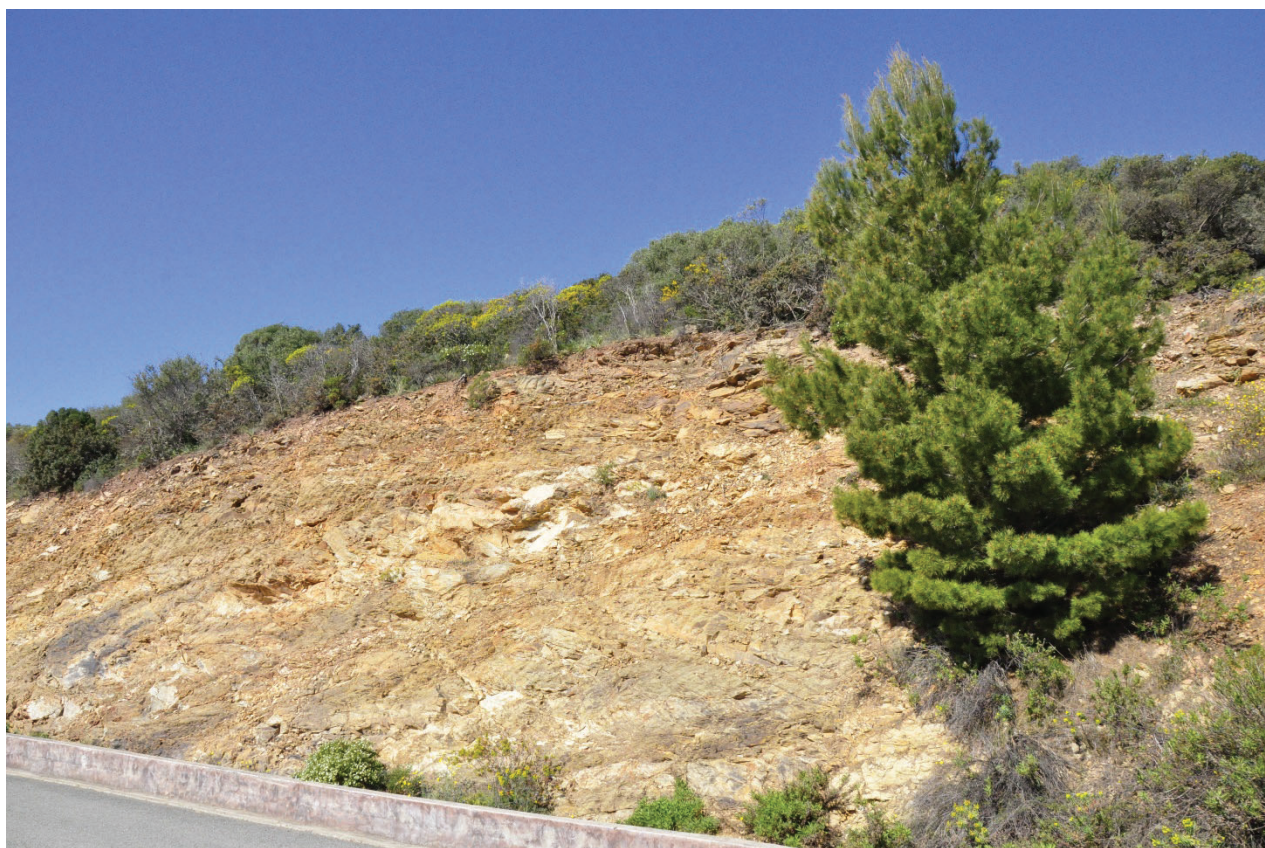
Figura 30 - Fotografia **V366**. Taglio stradale nei pressi degli insediamenti turistici costieri di Porto Corallo
